Report 3096

Djupanalys av tre storbränder

Stefan Särdaqvist

This report presents an analysis of three major fires in Sweden. Two of the fires concerns the industry and the third is a fire in a assembly hall.

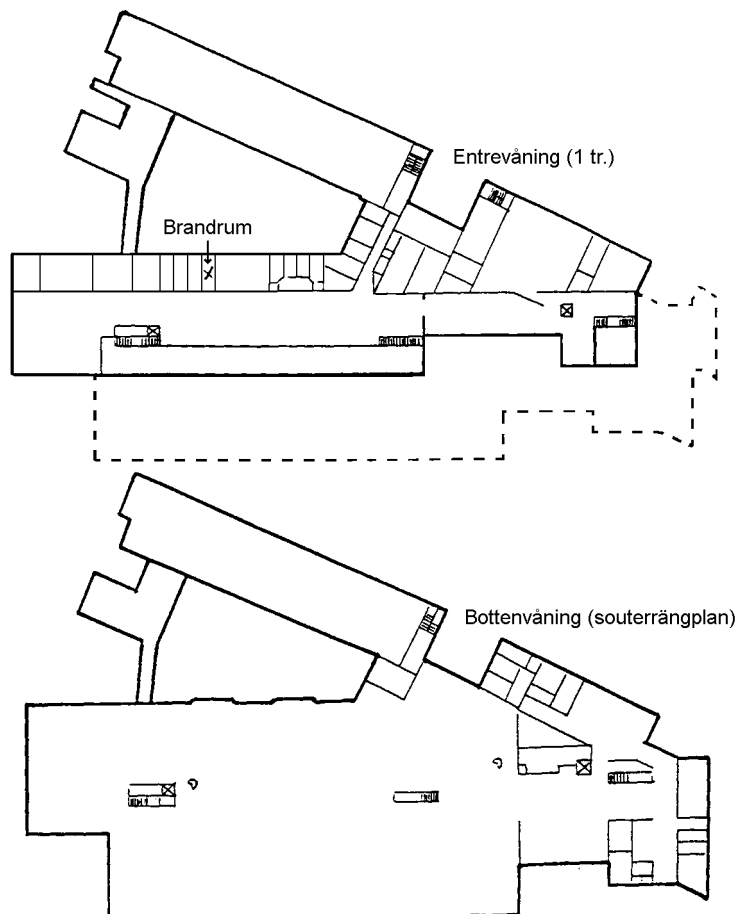
Figur G. Planskiss över bibliotekets två våningar [4].

Källarplanets bokmagasin är avskilt i klass EI60 och dess handskriftsmagasin i klass EI120. Bibliotekshallen med angränsande kontorsrum m.m. är en stor brandcell över två våningar. Kontorsbyggnaden är avskild i klass E30. [1]

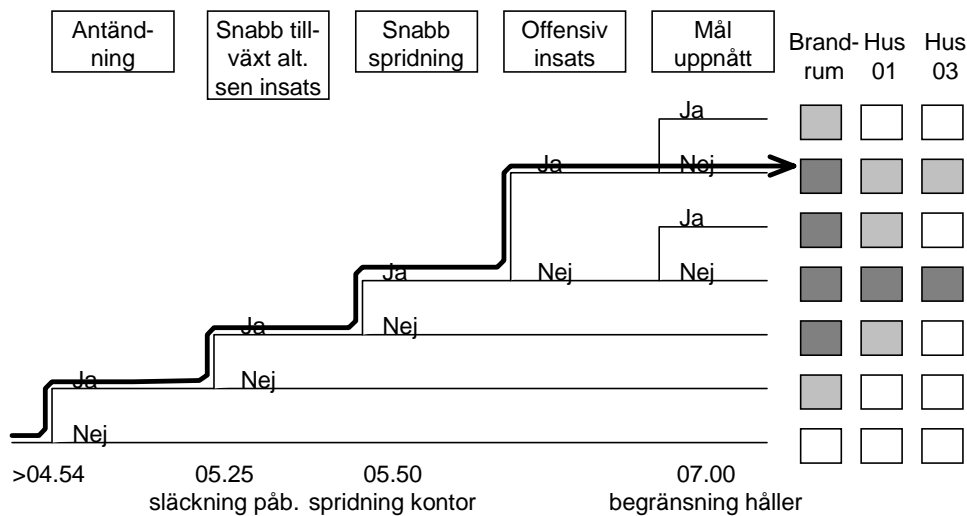
Figur J. Förenklat händelseträd. Notera att fortsatt spridning i byggnadskomplexet (hus 01 och 03) inte finns med.

Händelseförloppet vid Stockholmsbranden kan illustreras som i figur j. Antändning är den första punkten, som skulle kunnat undvikits med rätt utrustning som såg till att doppvärmaren inte skulle kunna slå till om nivåvakten var ur funktion.

Snabb tillväxt eller sen insats är den andra kritiska faktorn. I det här fallet spred sig branden inte särskilt snabbt. Däremot blev insatsen sen på grund av svårigheter att orientera sig och på grund av den tekniska utformningen av brandlarmssystemet. Om det i larmutropet hade angivits lämplig inträngningsväg, hade insatstiden kunnat göras avsevärt kortare.
