## Djupt inslagna fasadspikar : risk för fuktskador? - inventering av skadeexempel

## **DJUPT INSLAGNA FASADSPIKAR – RISK FÖR FUKTSKADOR?**

**Inventering av skadeexempel**

**Lars-Olof Nilsson**

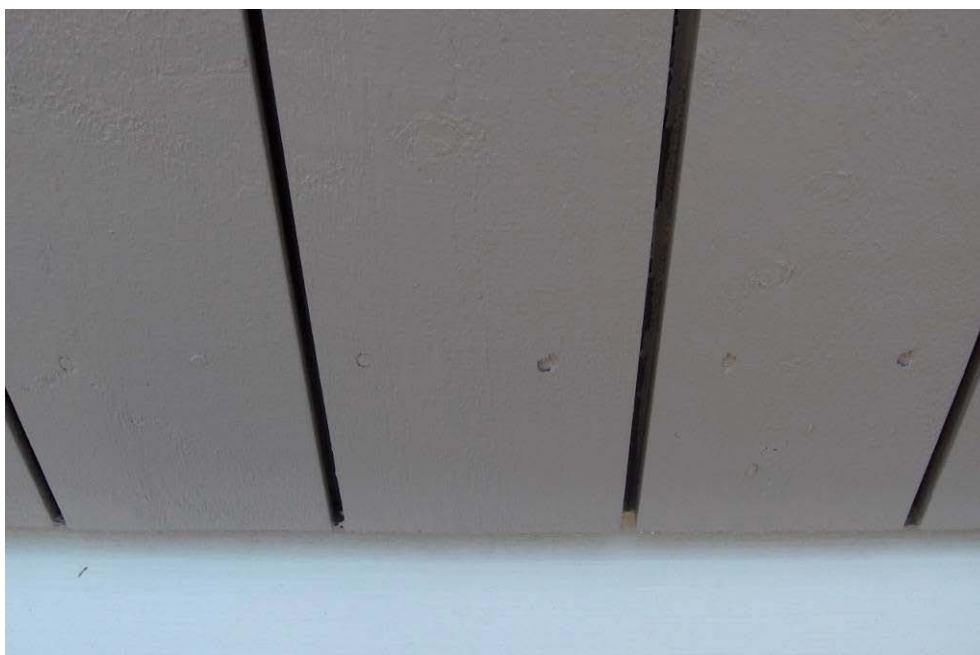
Figur 1 Stående panelbrädor utan lockbräda eller locklist. Dubbla spikar som slagits in något för djupt.

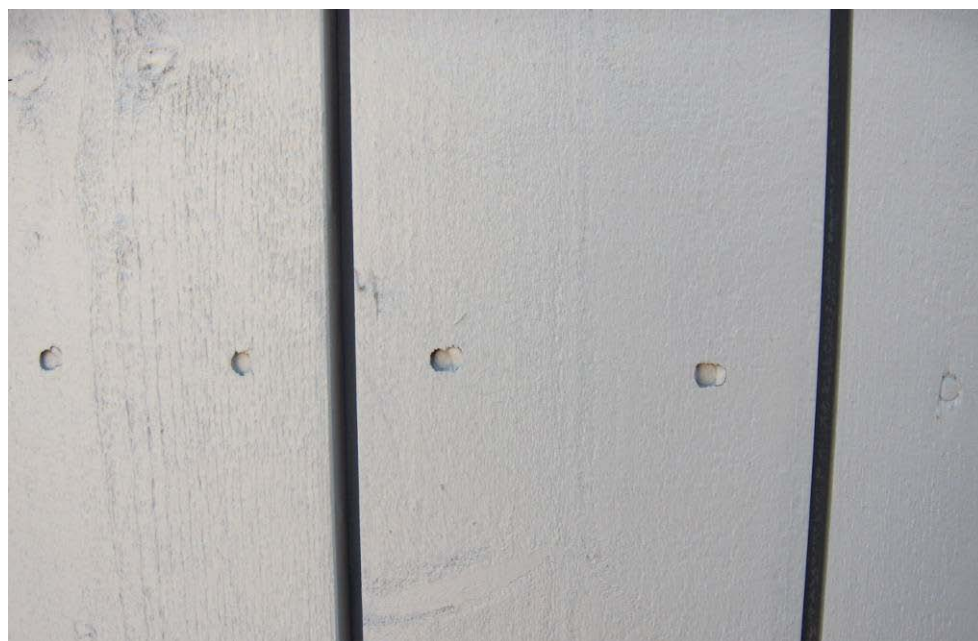
Figur 2 Andra exempel på några olika djupt inslagna spikar

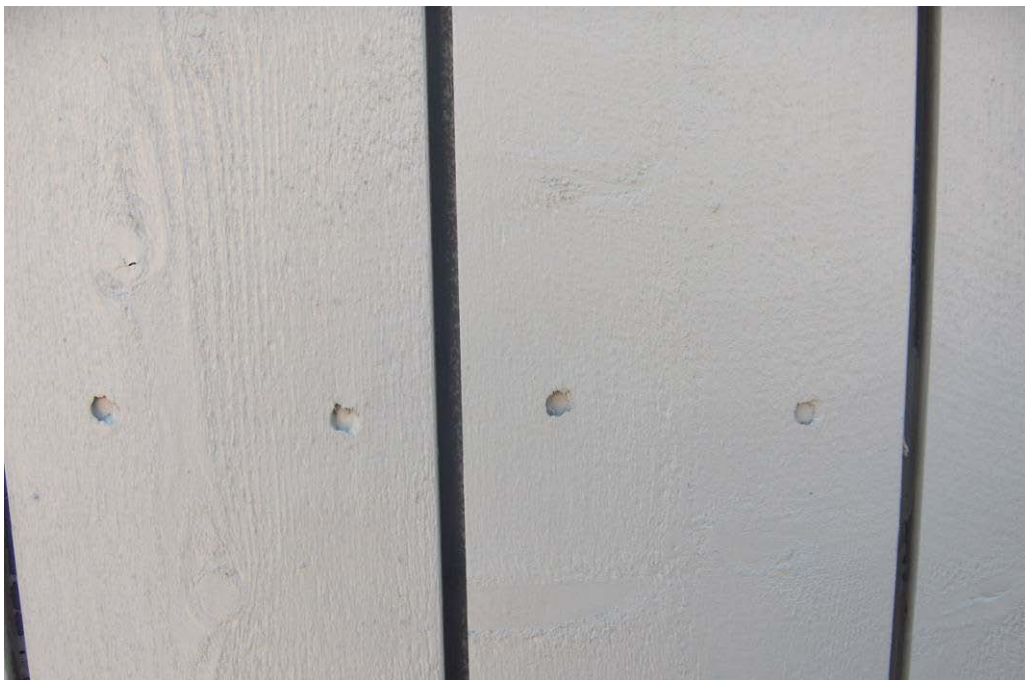
Figur 3 Parvisa spikhål som hamnat på olika höjd, vilket syns eftersom spikhålen syns.

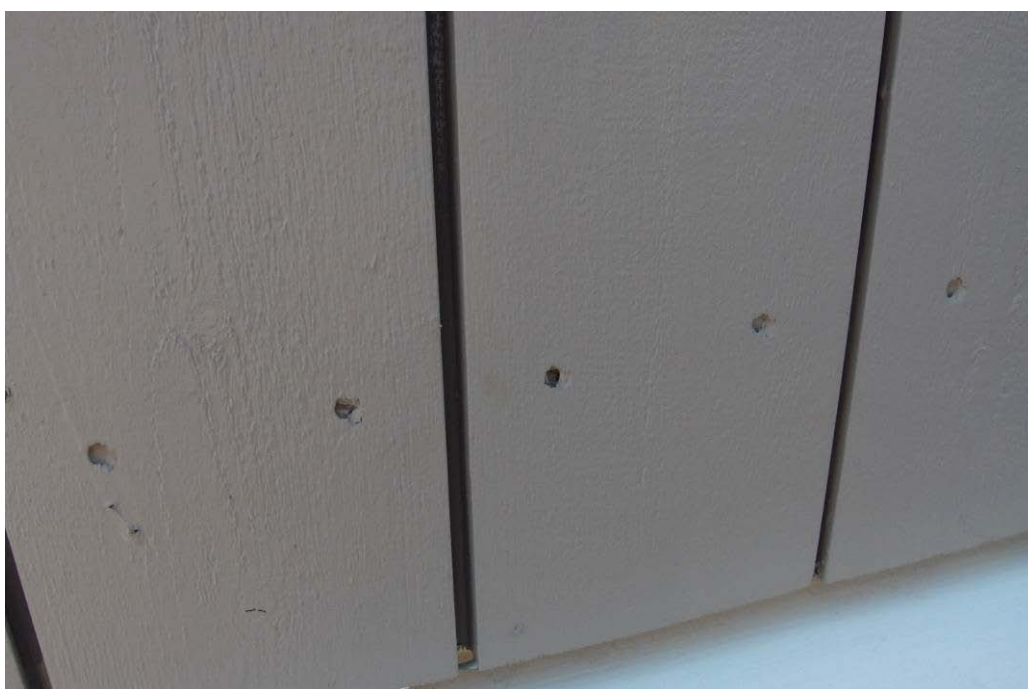
Figur 4 Parvisa spikhål där något spikhål är extra djupt

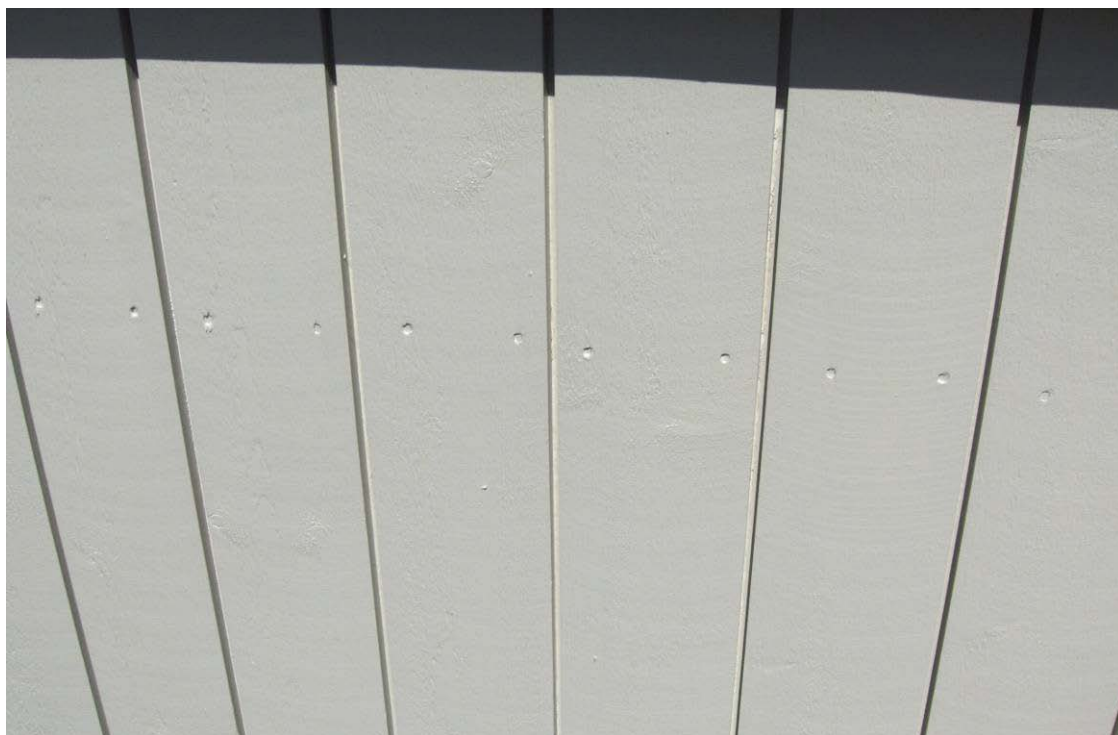
Figur 5 Parvisa spikhål där olika avstånd från panelsida syns tydligt eftersom spikhålen syns.

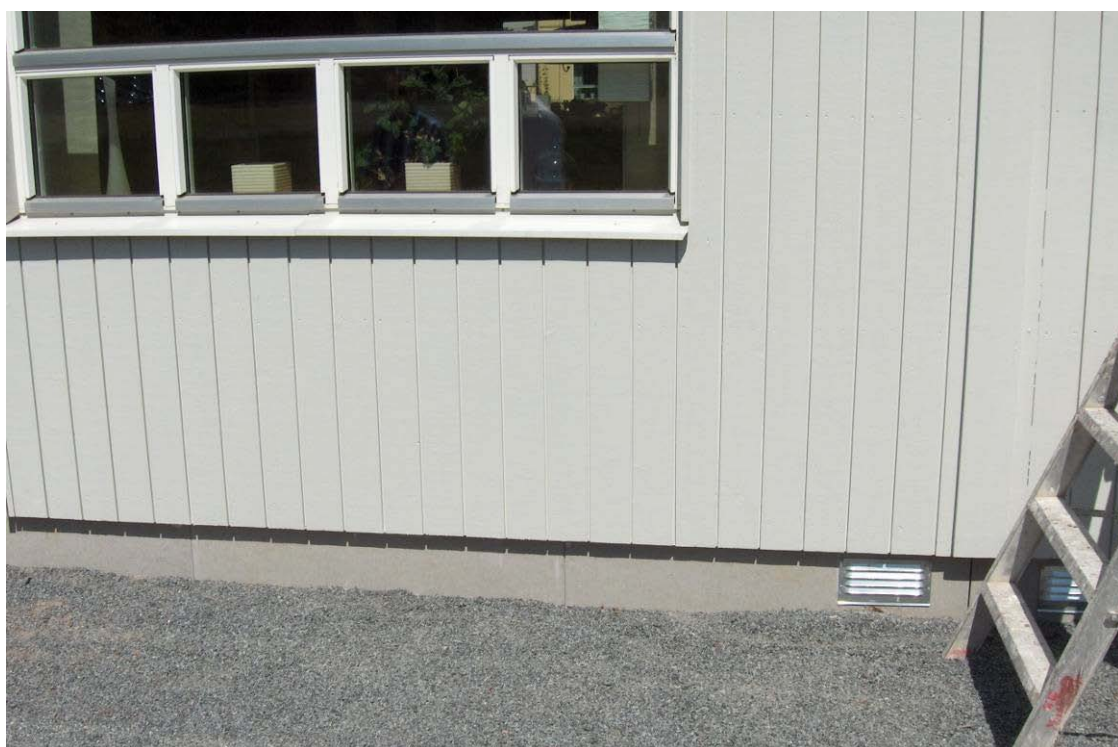
Figur 6 Samma hus på lite avstånd och solbelyst framifrån; spikhålen syns då inte så tydligt.

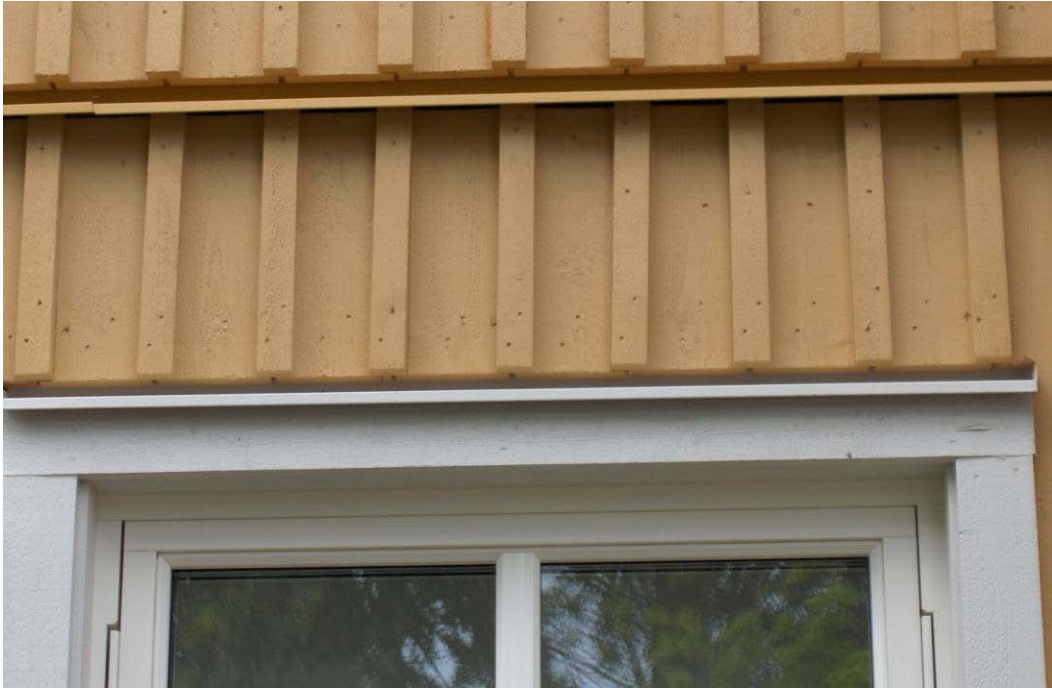
Figur 7 Stort antal, omotiverade spik som syns extremt väl p g a spikhålen.

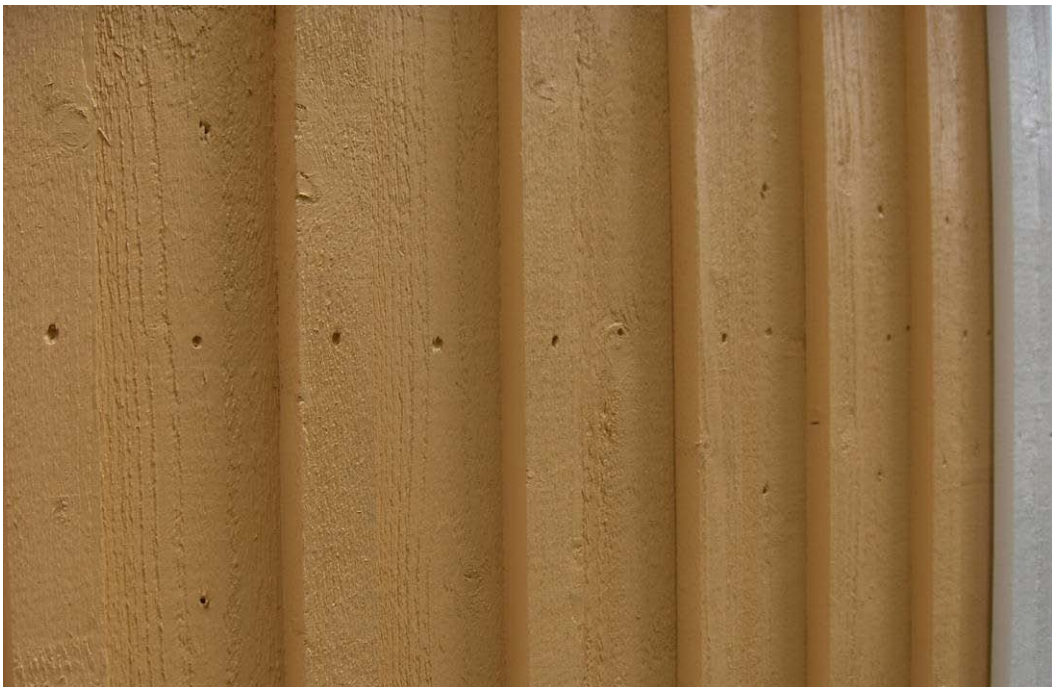
Figur 8 Närbild av fasaden i figur 7, med extra djupa spikhål.

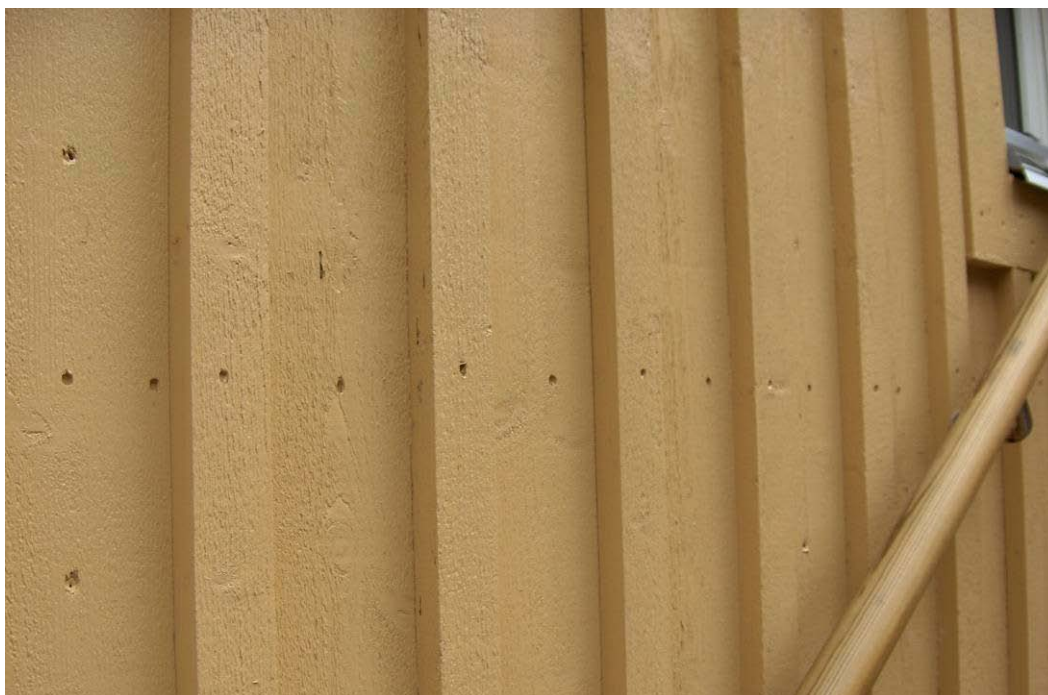
Figur 9 Djupa spikhål på en ojämn horisontell rad. Några extra spikar på vänstra bottenbrädan som verkar vara omotiverade.

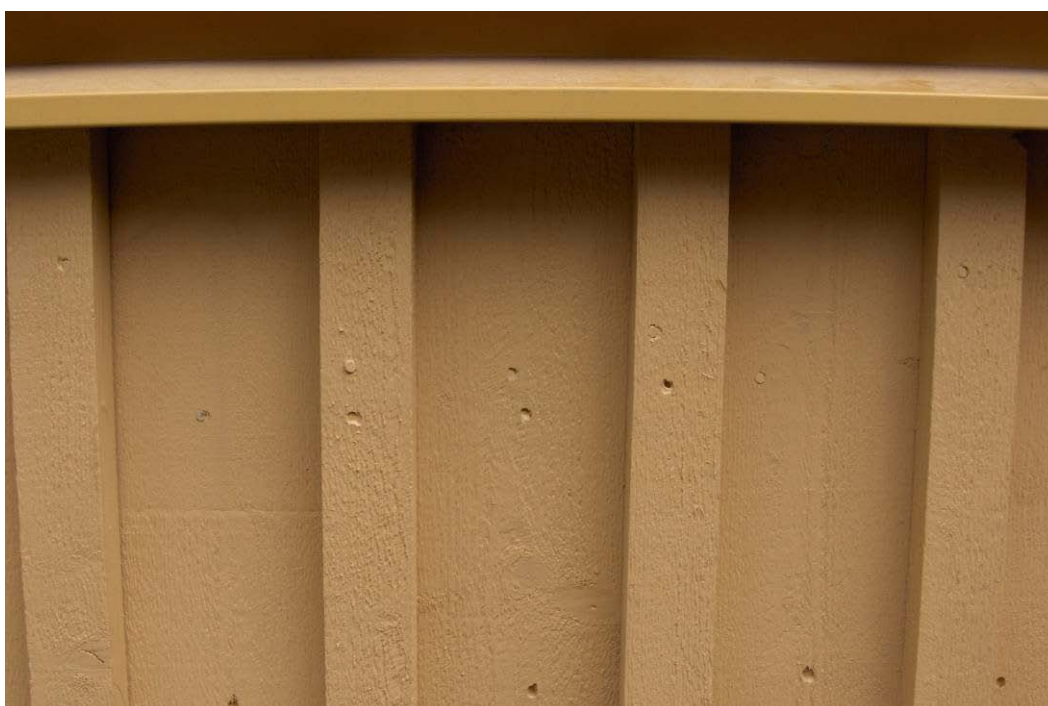
Figur 10 Spikhål som sitter ojämnt i höjdlä och inte alltid centriskt. Några spikar är inslagna exakt i nivå med panelytan medan någon t o m inte är tillräckligt inslagen.

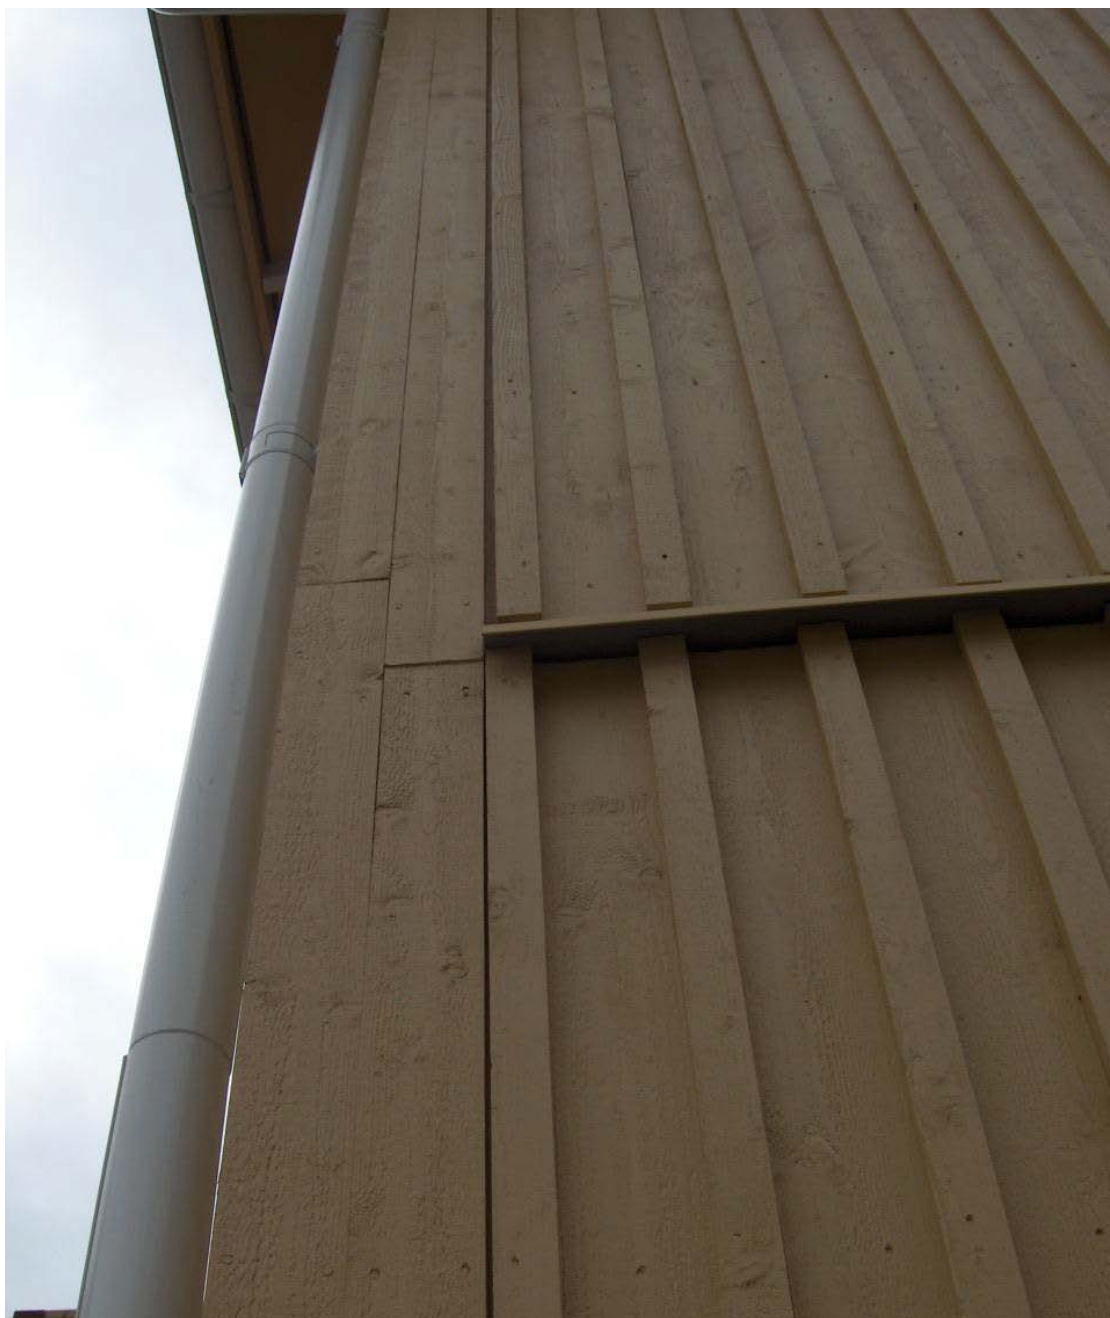
Figur 11 Djupa spikhål markerar tydligt spikens placering i förhållande till t ex ändskarvar. Spikhål som inte sitter centriskt på en smal locklist syns extra tydligt.

Många bottenbrädor har fått en mängd extra spikar som syns tydligt eftersom de alla är djupt inslagna. I de smala locklisterna sitter spikarna ofta inte centriskt vilket syns extra tydligt eftersom de är djupt inslagna så att skuggorna i spikhålen framträder.

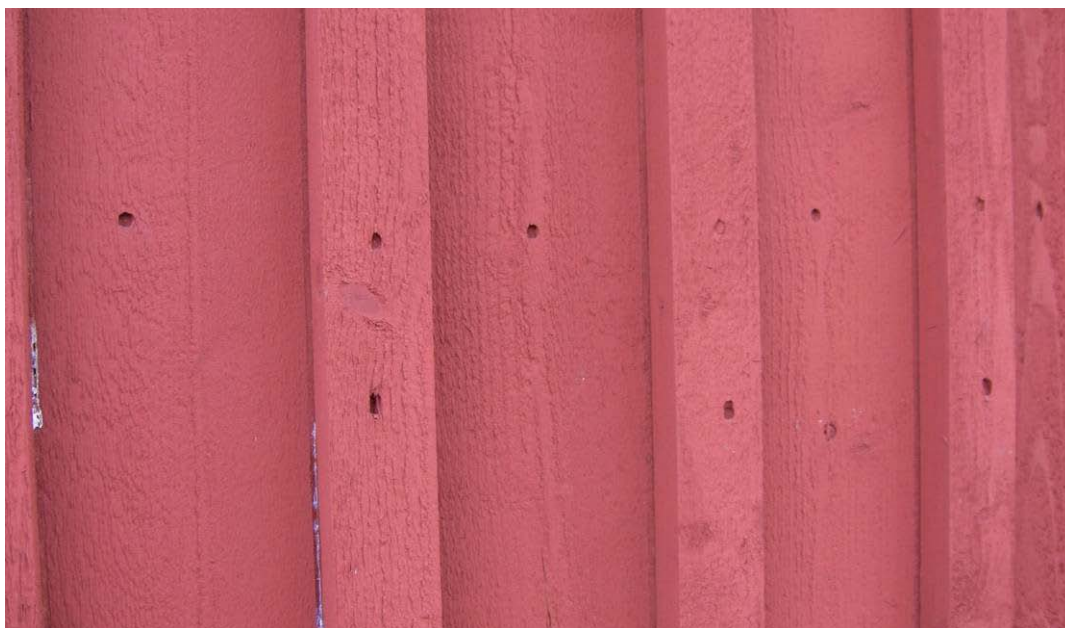
Figur 12 Djupt inslagna spikar, inte alltid centriskt i bottenbrädan. Extra spikar i djupa spikhål i flera av locklisterna.

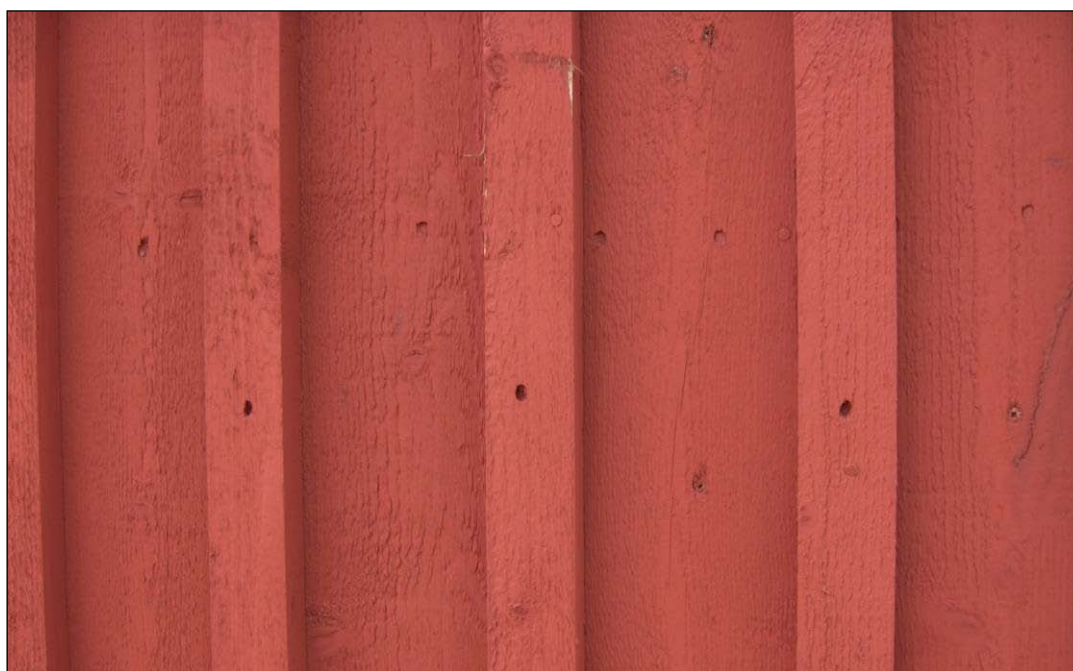
Figur 13 Flera extra spikar i vissa bottenbrädor som syns tydligt på grund av spikhålen. Ett par ”spikar” verkar vara popnitar. Spikhålen i locklisterna är extra djupa.

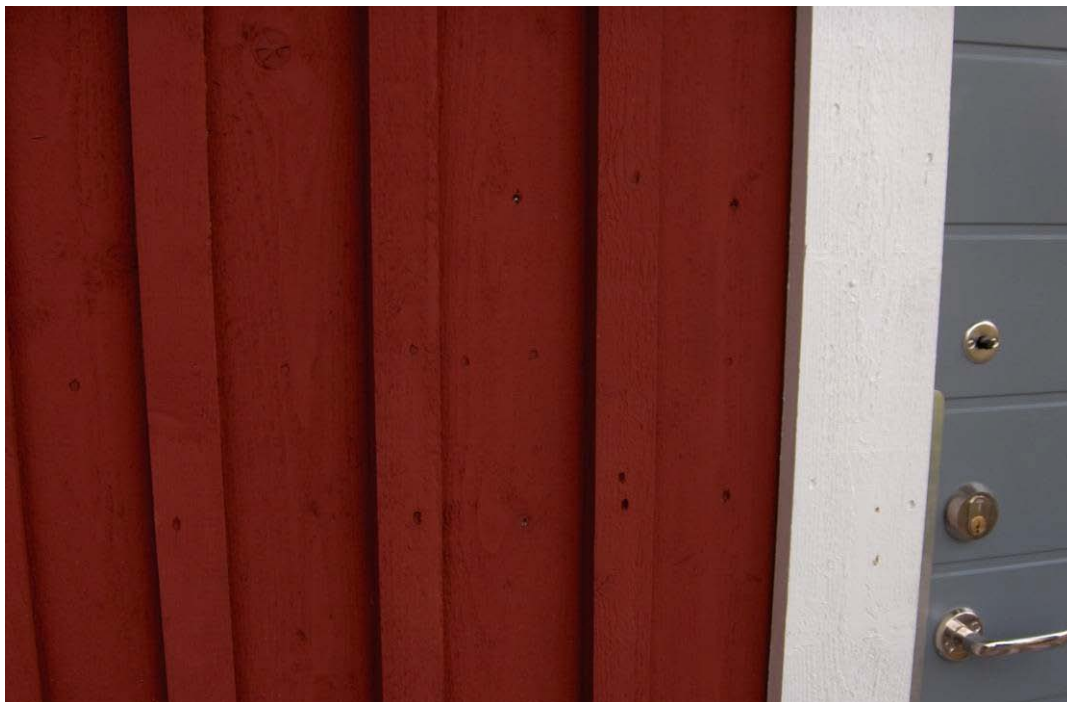
Figur 14 Extra djupa spikhål i locklisterna, inte alltid centriskt och ibland dubbelt. Extra spik i bottenbräderna, ibland vertikalt, ibland horisontellt.

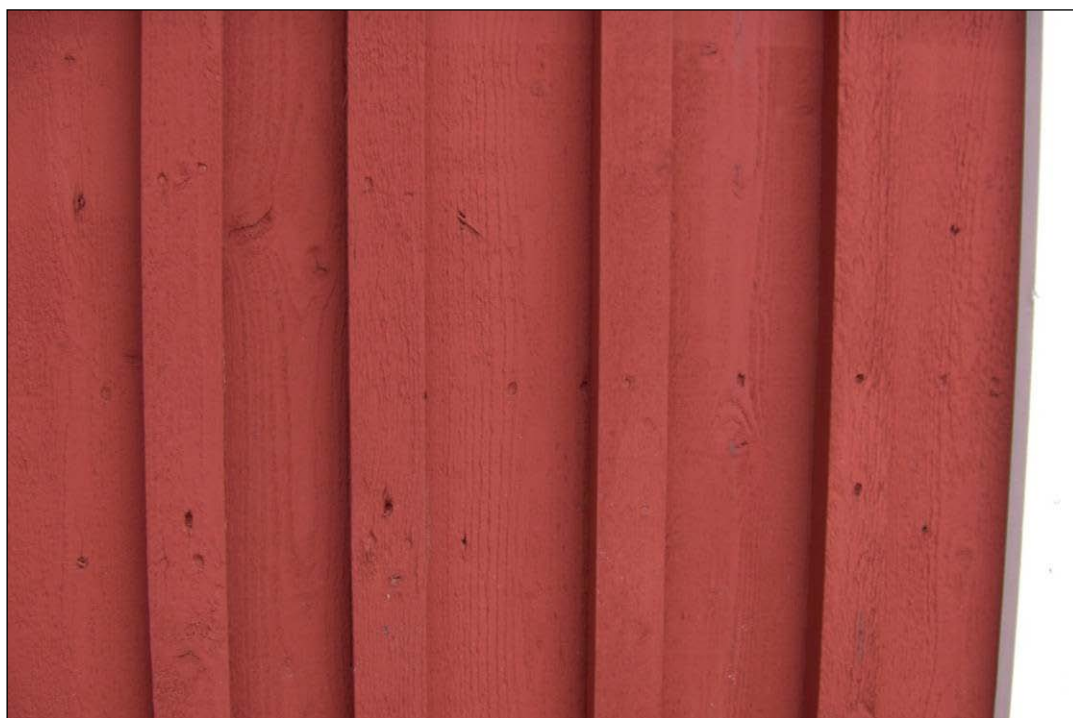
Figur 15 Spikrader på olika höjd i olika stående panelbrädor syns tydligt om spikhålen syns.

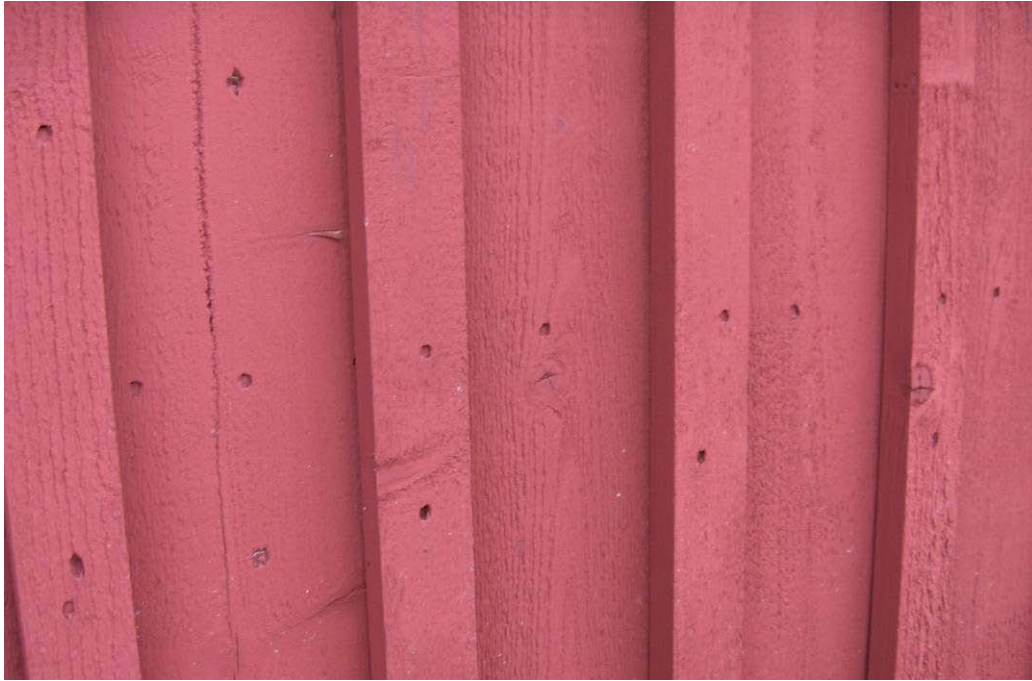
Figur 16 Djupa spikhål, flera extra i både bottenbrädor och i locklister.

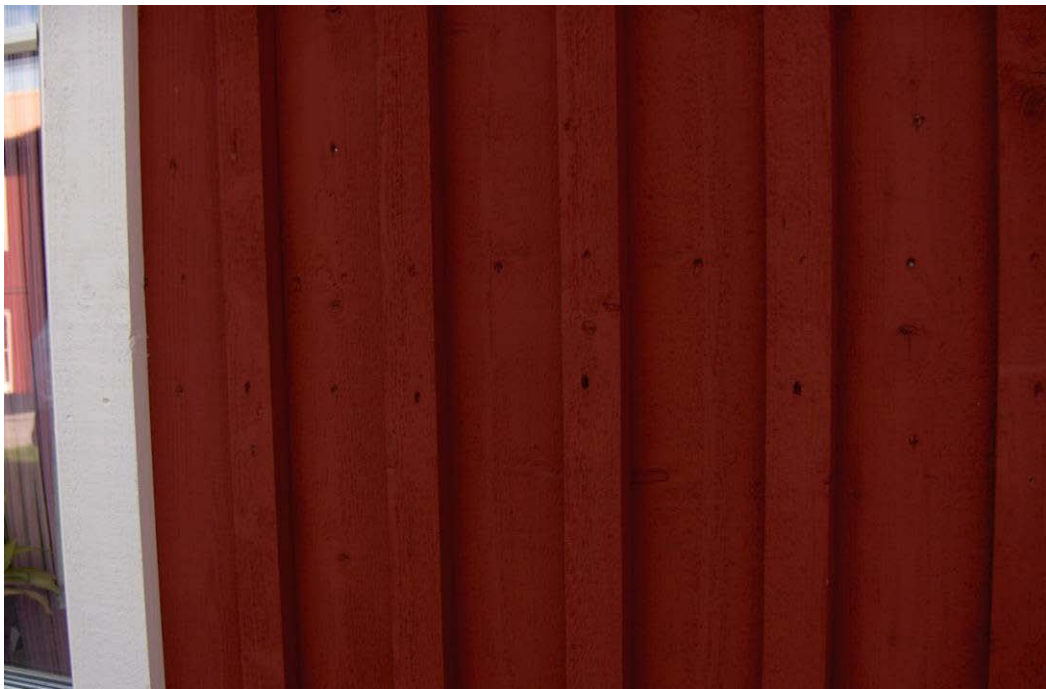
Figur 17 Djupa spikhål som avslöjar extra, ocentriska spik i locklister och bottenbrädor.

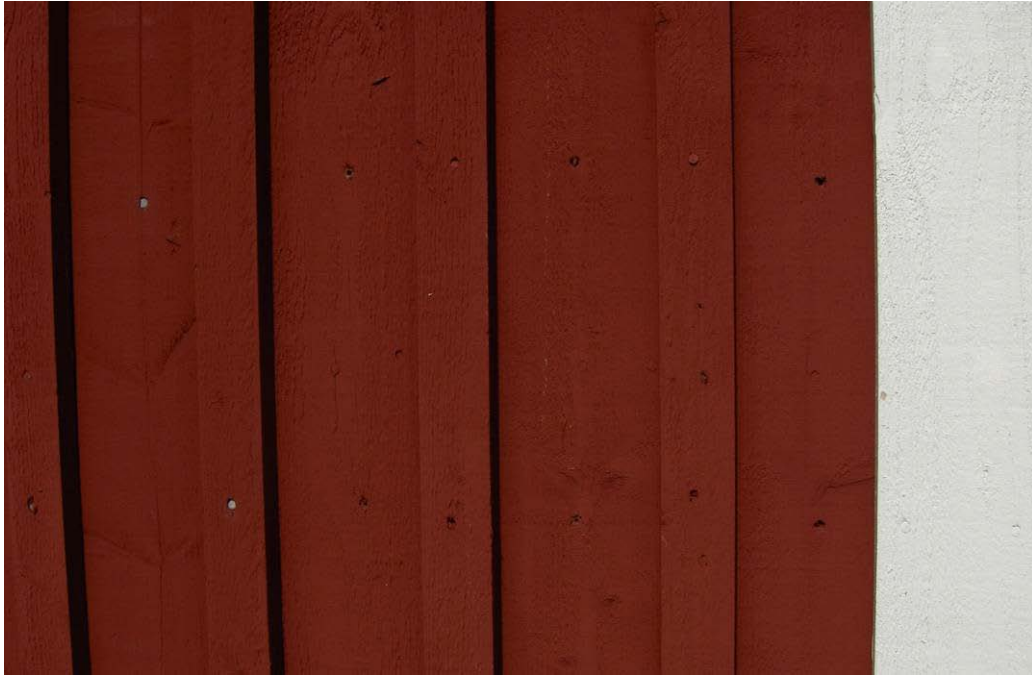
Figur 18 Spikhål med högst varierande utseende.

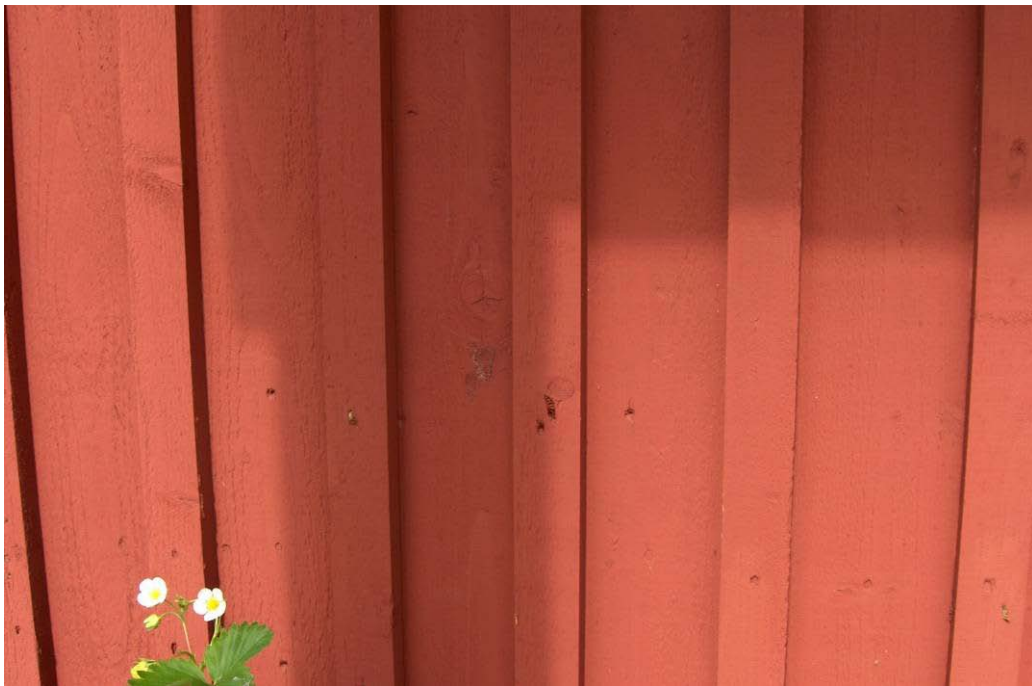
Figur 19 Några få, djupa spikhål i en lokal grupp, ocentriska och dubbla i en locklist.

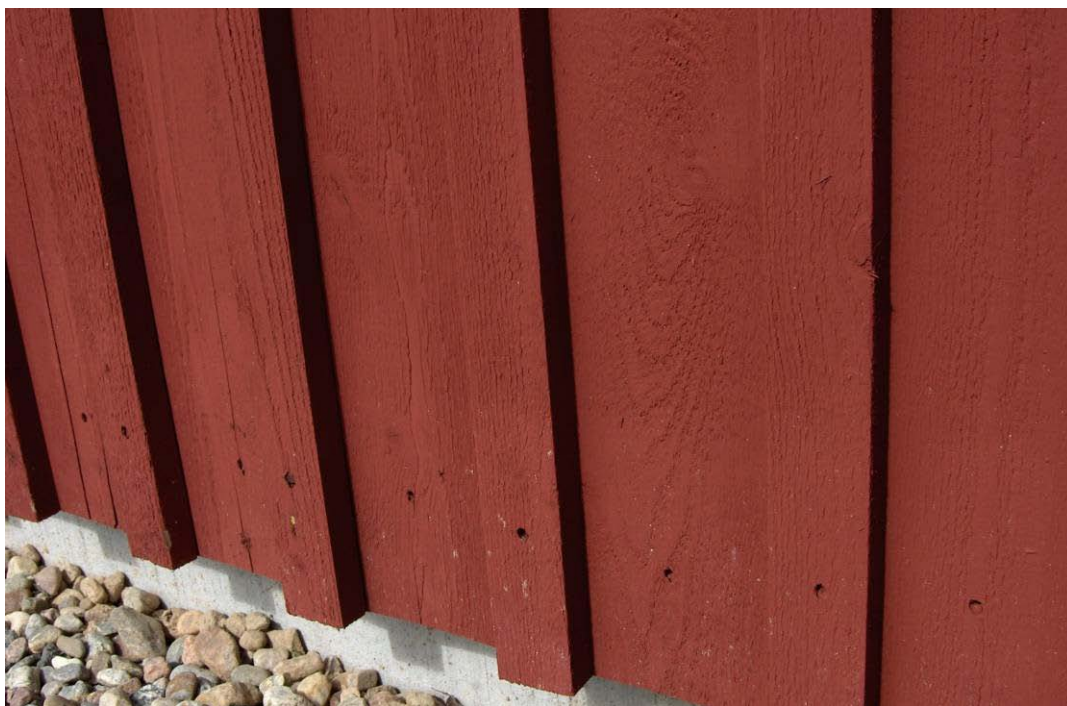
Figur 20 Mycket djupa spikhål en bit från nedre paneländar; två bottenbrädor ändå spruckna.

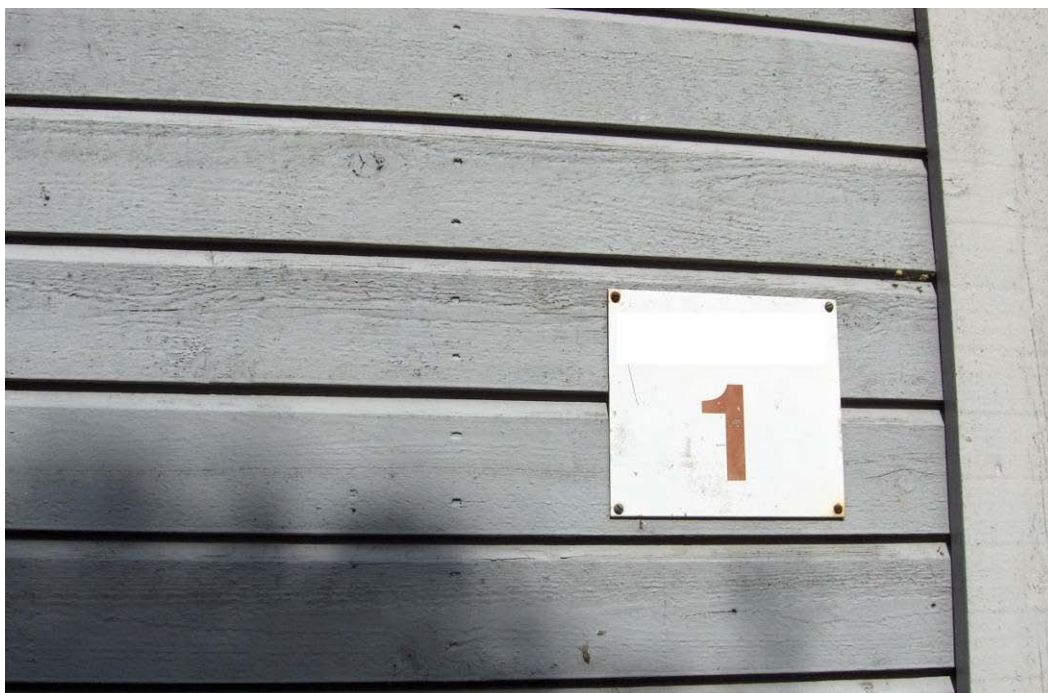
Figur 21 Djupa spikhål exakt i lod på horisontella panelbrädor. Avstånd till ovankant varierar dock, vilket syns tydligt.

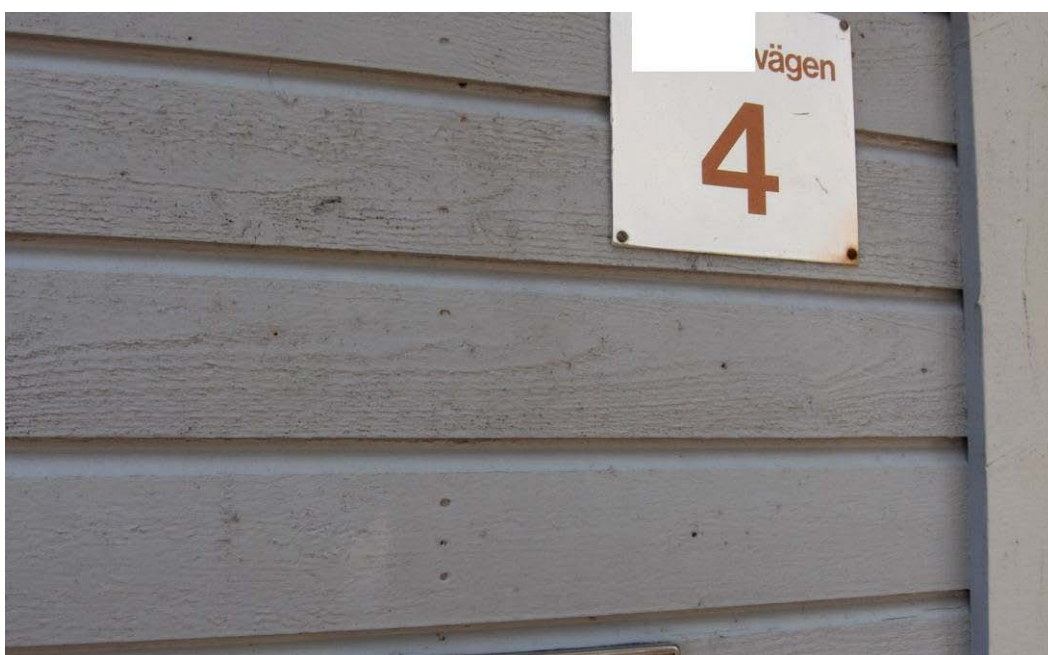
Figur 22 Liknande vertikal spikrad där några spik sitter i liv med panytan, vilket förstärker intrycket av de djupa spikhålen.

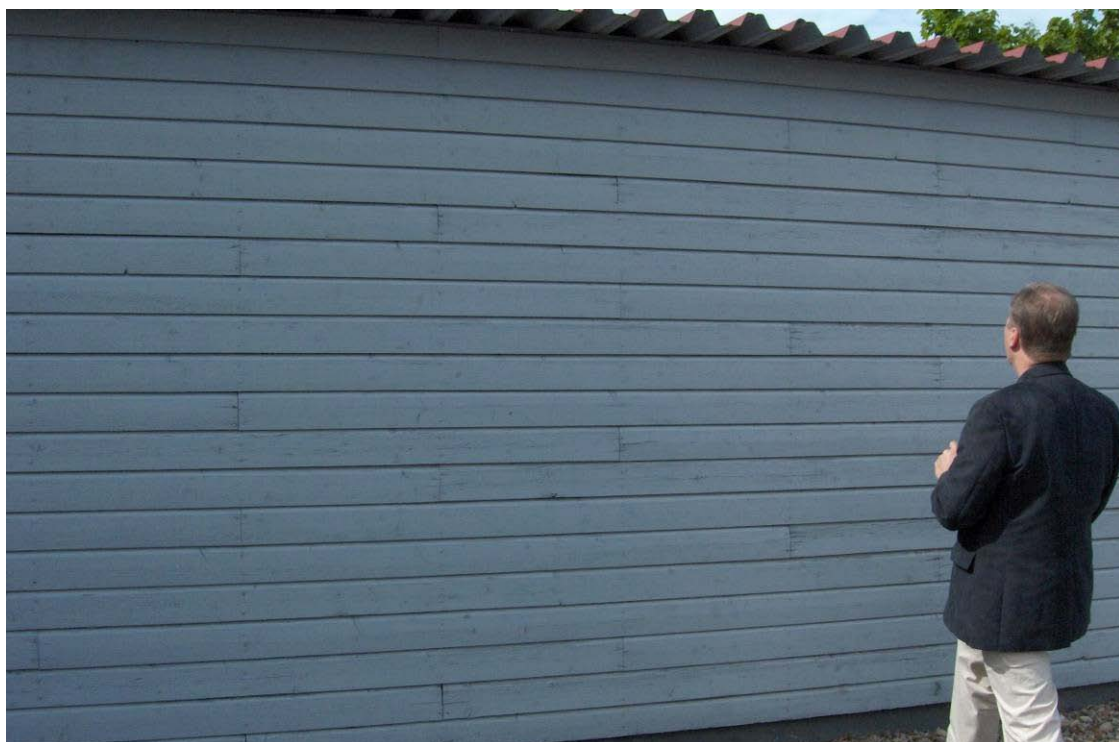
Figur 23 Vertikala spikrader med skarvar på smal läkt eller regel där spiken är så nära paneländarna att dessa spruckit. Skråspikning gör att vissa spikhål syns tydligare.

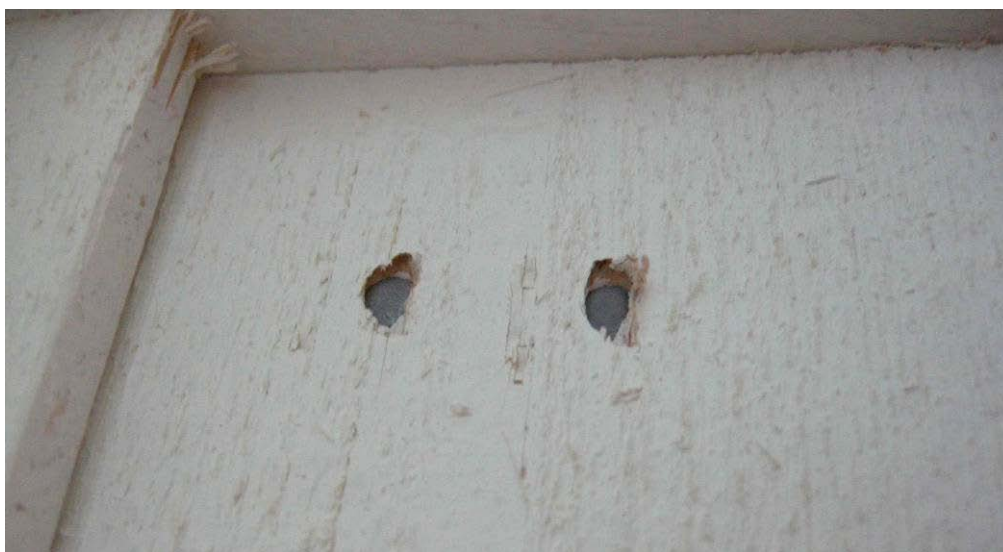
Figur 24 Djupa spikhål före färdigstrykning där det syns tydligt hur ändträ blottats i spikhålen.

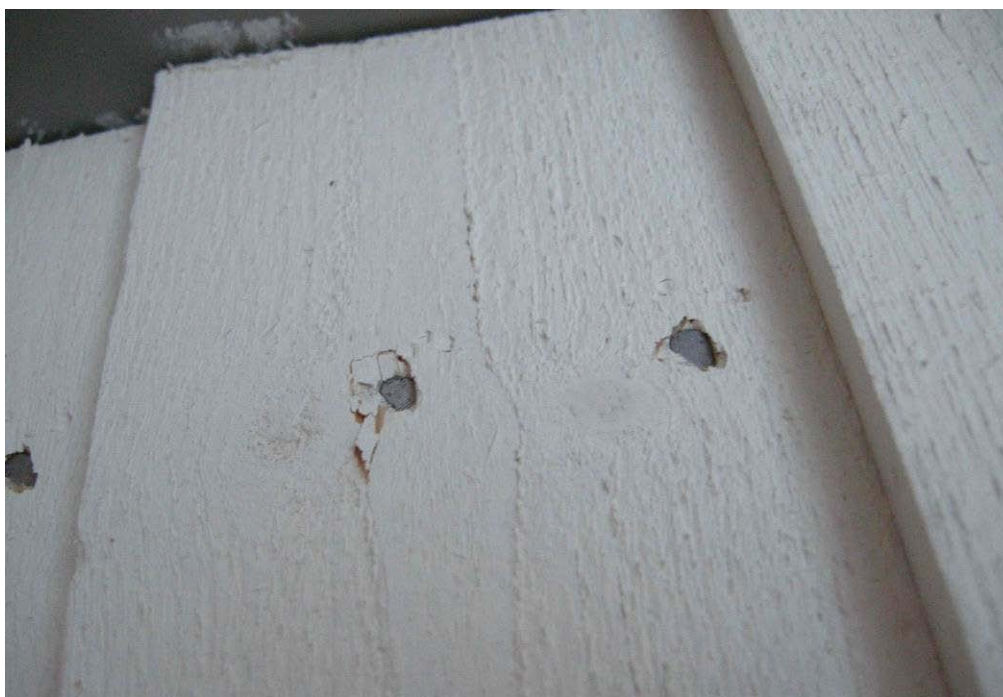
Figur 25 Djup spikning där intilliggande panyta skadats intill kvistar.

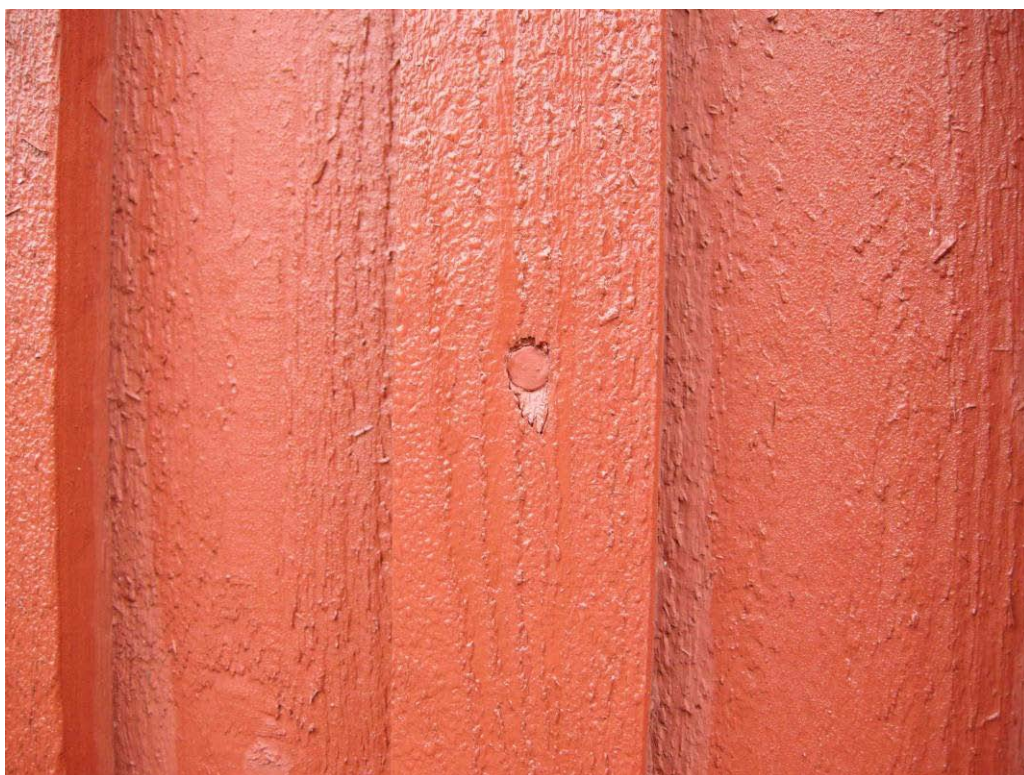
Figur 26 Grunt spikhål, men tydlig skada på panelytan.

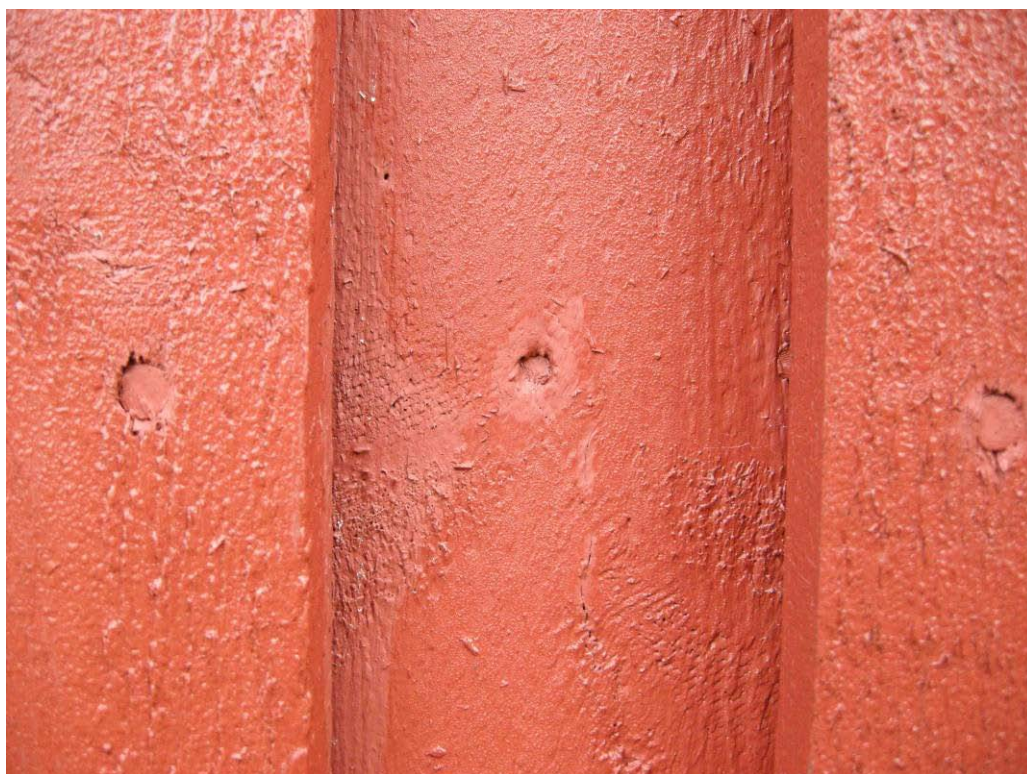
Figur 27 Försök till bättring av ytbehandlingen kring spikhål. Svårt att få samma nyans.

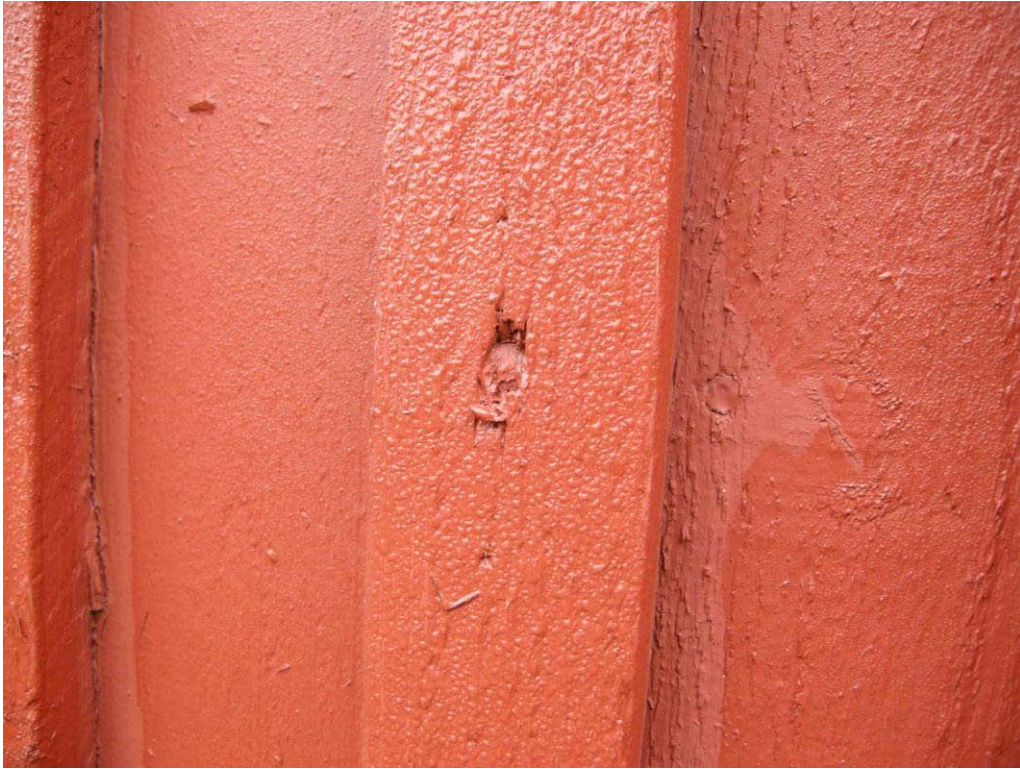
Figur 28 Söndertrasad panelyta över och under grunt spikhål.

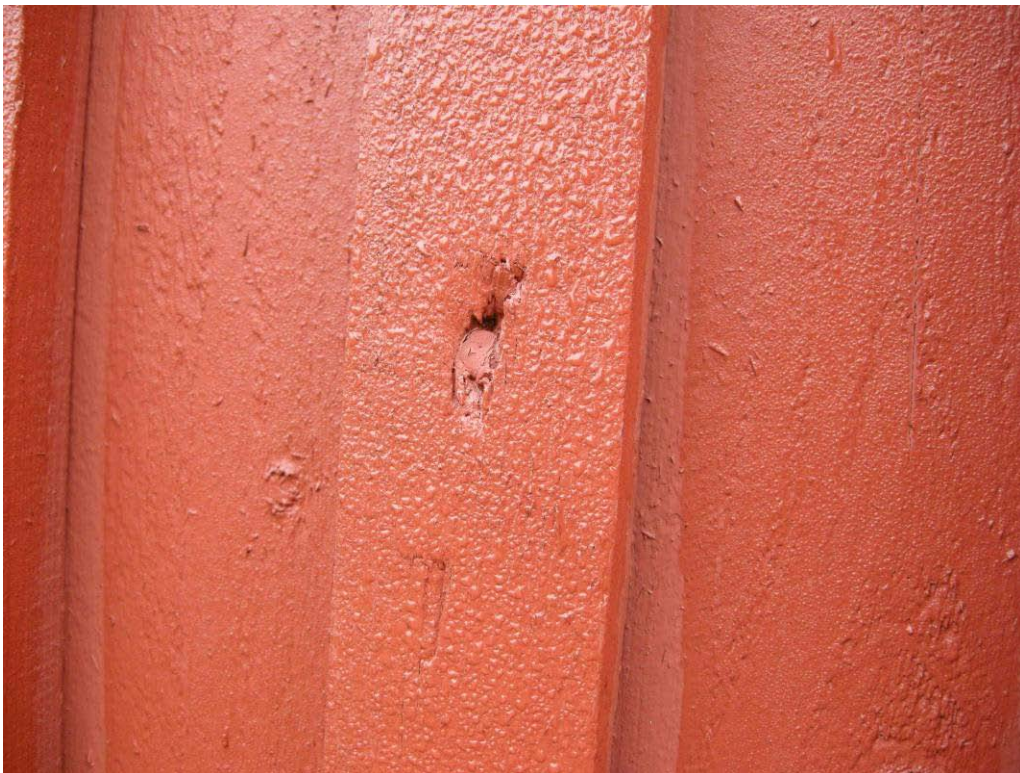
Figur 29 Liknande söndertrasad panel över och under spikhål.
