## Djupt inslagna fasadspikar : risk för fuktskador? - inventering av skadeexempel

## **DJUPT INSLAGNA FASADSPIKAR – RISK FÖR FUKTSKADOR?**

**Inventering av skadeexempel**

**Lars-Olof Nilsson**

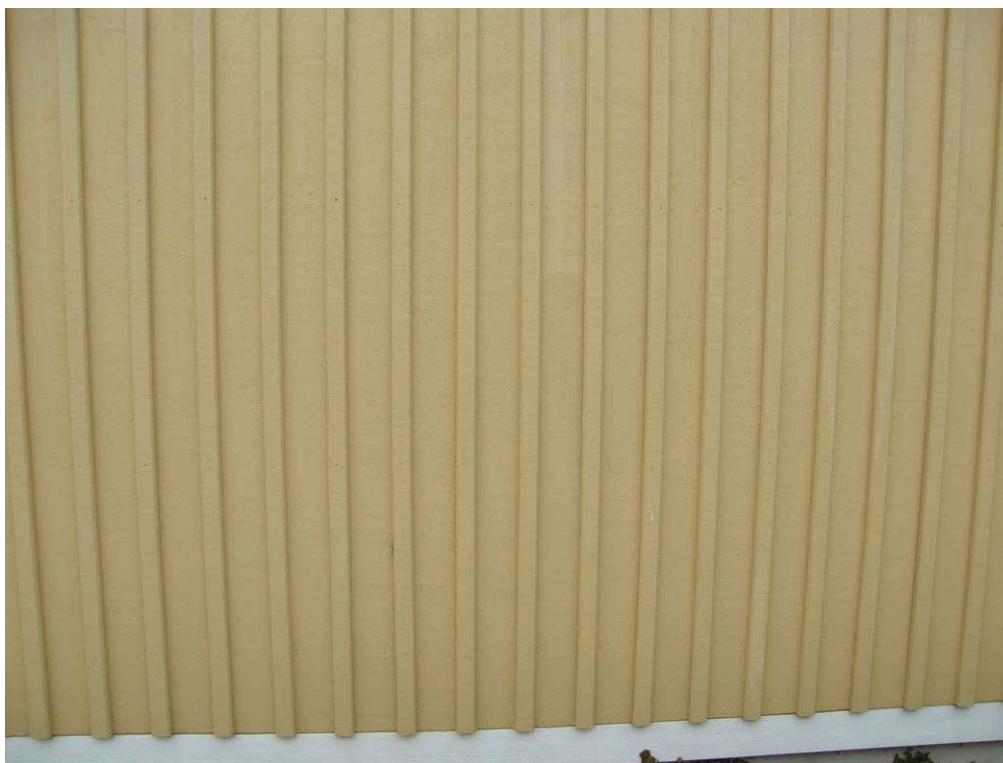
Figur 30 Ljus fasad med djupa spikhål, på lite avstånd. Då syns spikhålen knappt.

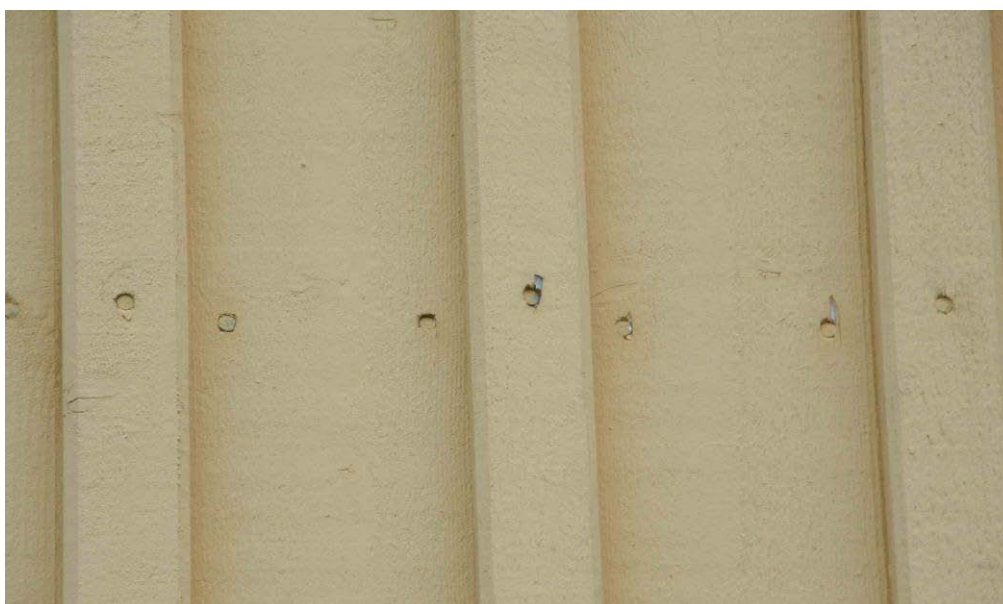
Figur 31 Närbild av fasaden i figur 30 med varierande djup hos spikhålen. Flisor har lossnat från ett par av spikhålen.

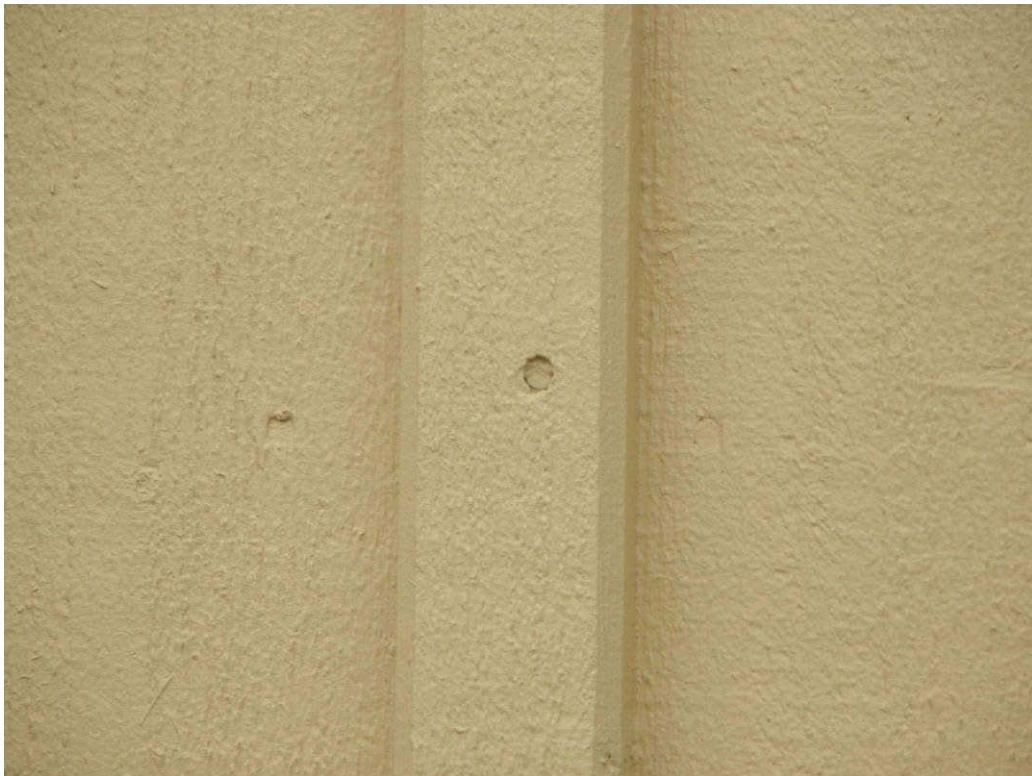
Figur 32 Grunt spikhål, ocentriskt på locklist med fasade kanter. Intelligande spik i bottenbrädorna syns knappt.

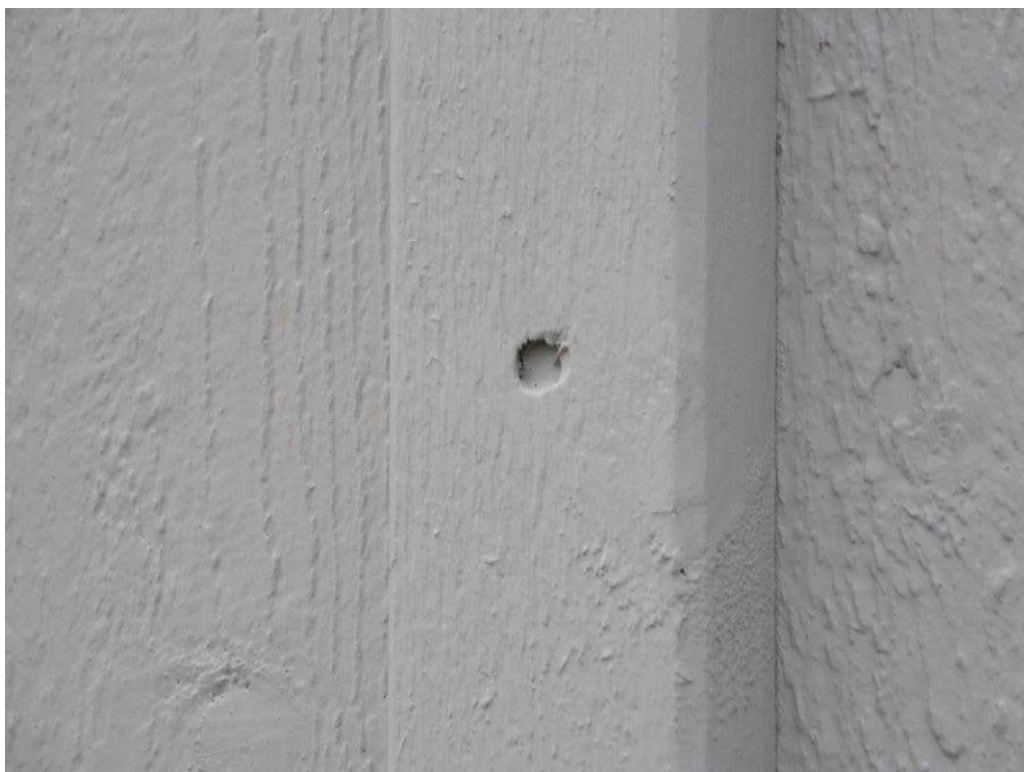
Figur 33 Djupt spikhål där spikskallen ändå fått ett färgskikt.

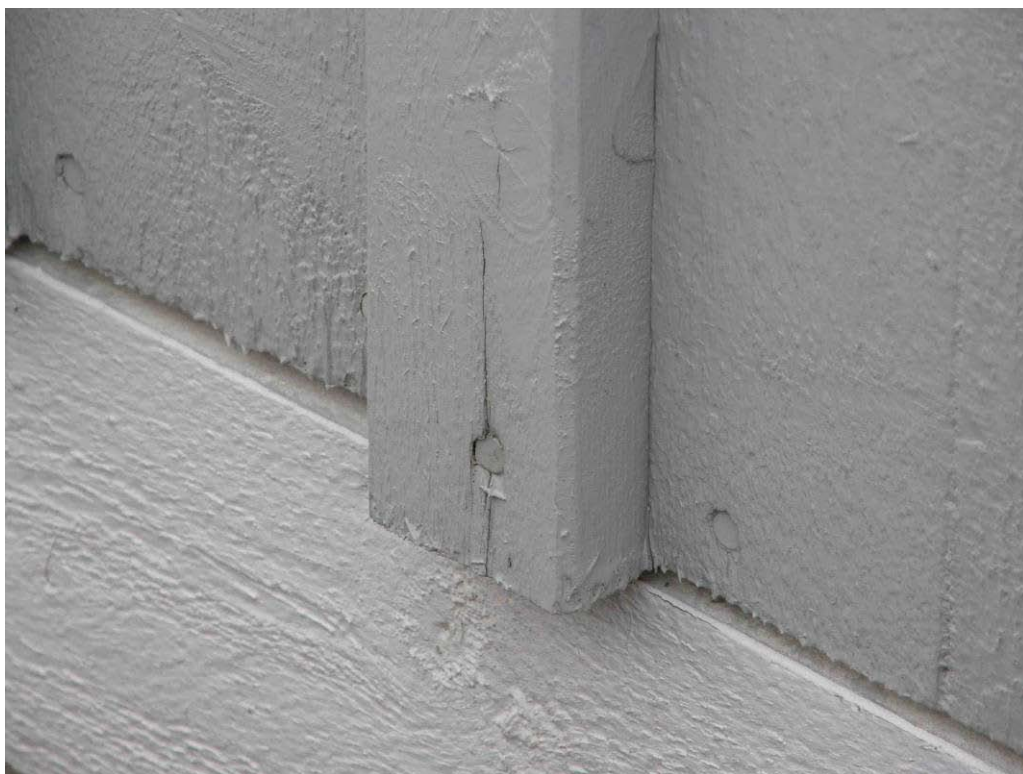
Figur 34 Grunda spikhål, men mycket nära panel- och liständar, vilket gett en spricka i ett fall.

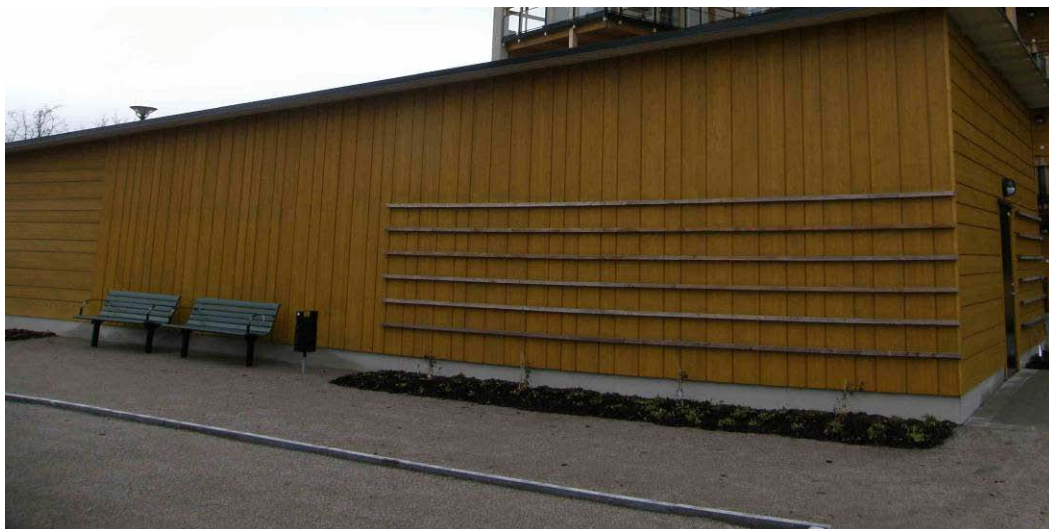
Figur 35 Liggande och stående panel på samma fasad. Djupa spikhål syns knappt på detta avstånd.

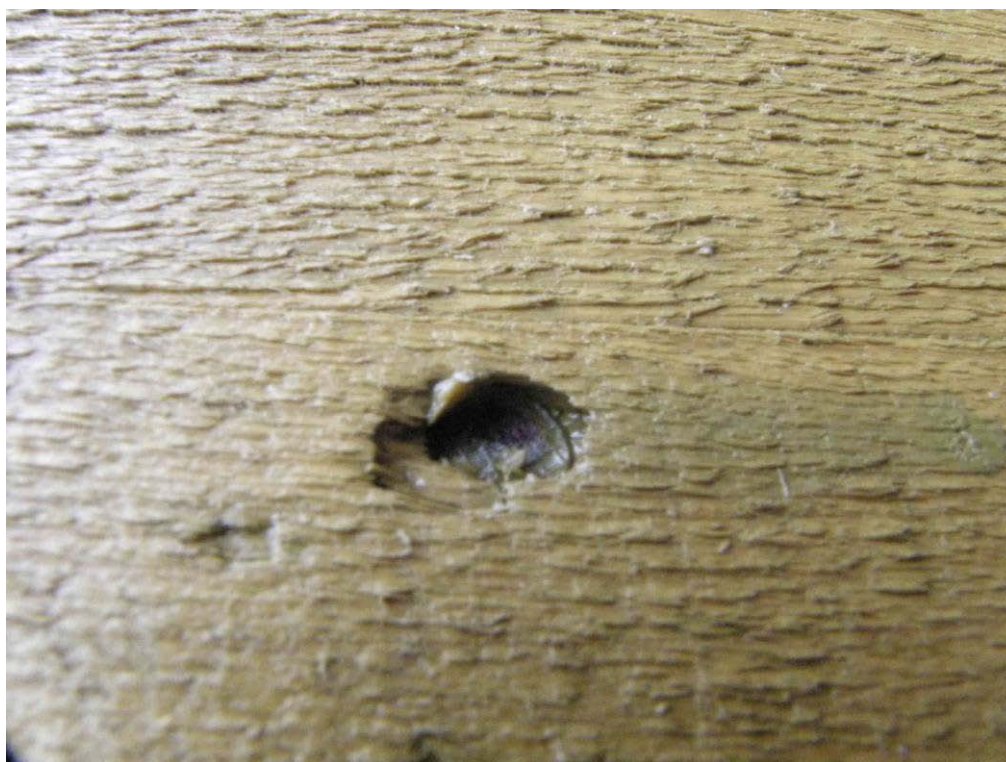
Figur 36 Ett djupt spikhål i liggande panel med skador på panelytan.

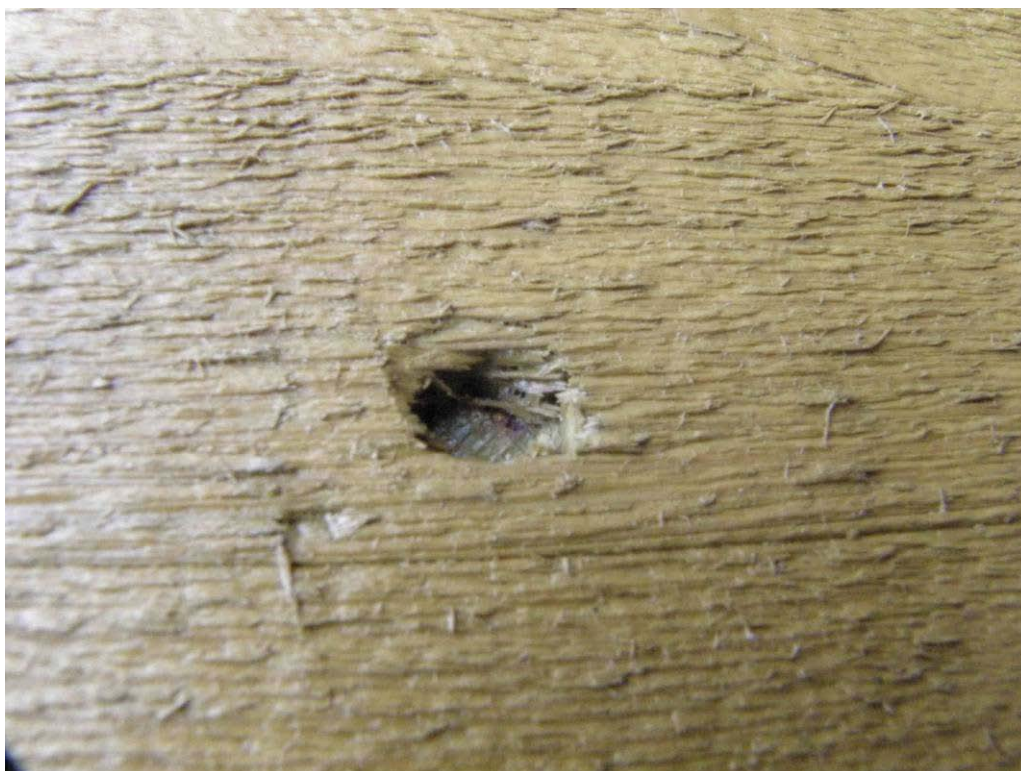
Figur 37 Mycket djupt spikhål med träfibrer delvis täckande hålet.

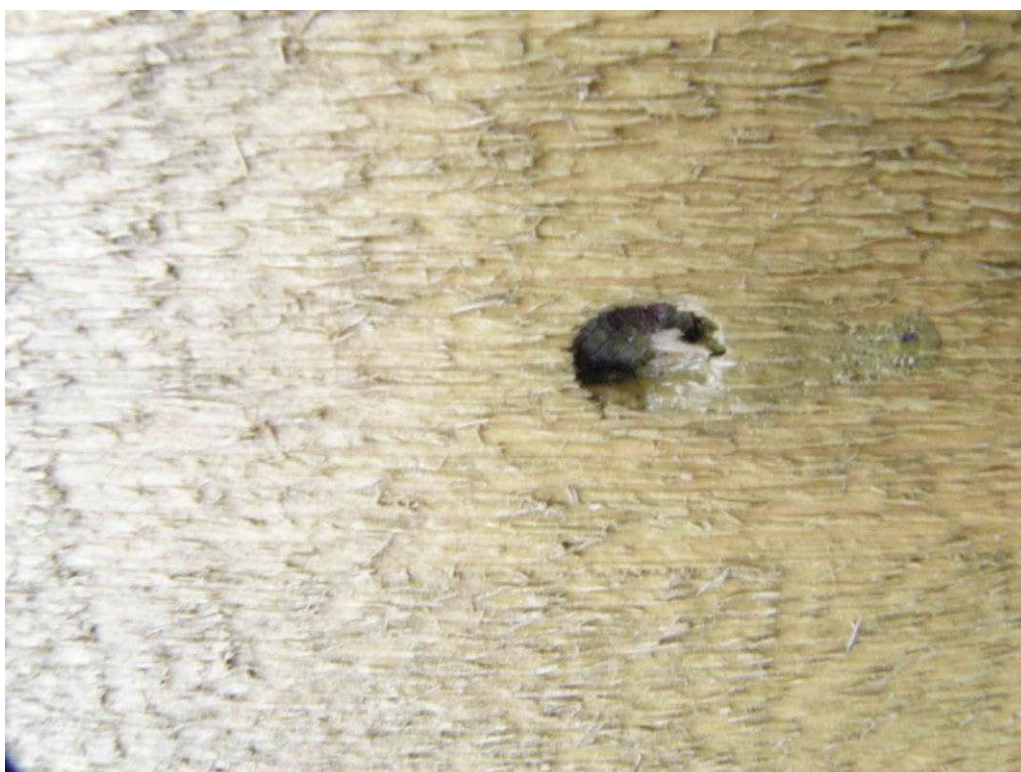
Figur 38 Mycket djupt spikhål i liggande panel.

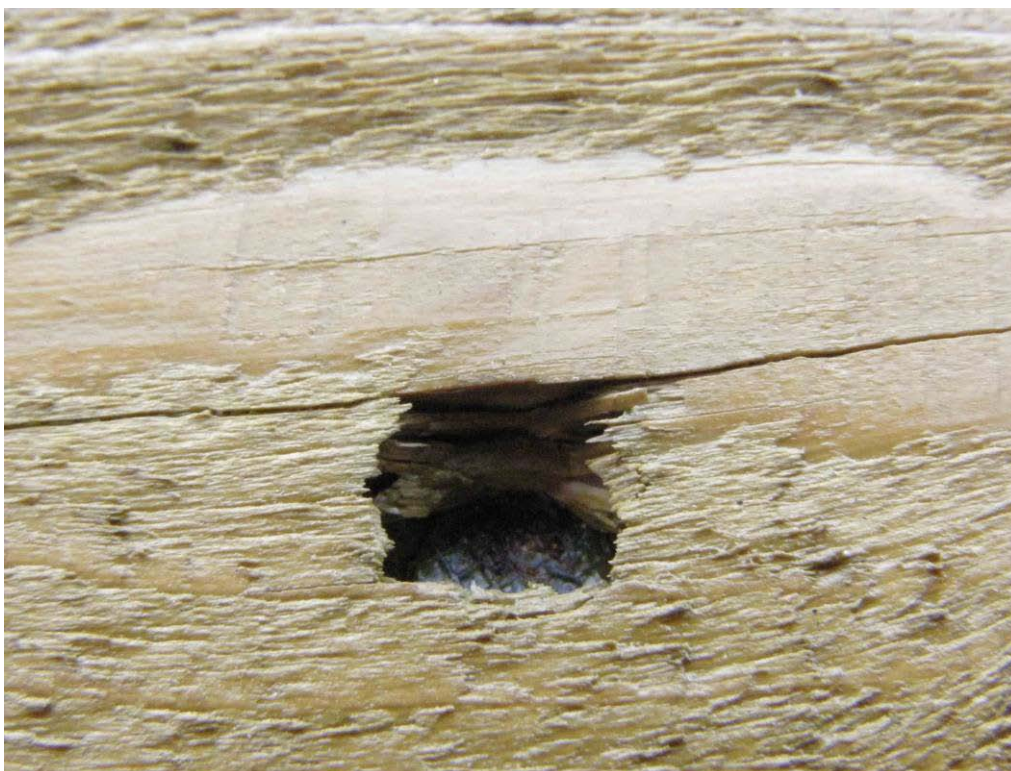
Figur 39 Mycket djupt spikhål intill en spricka som förstorat skadan i virket.

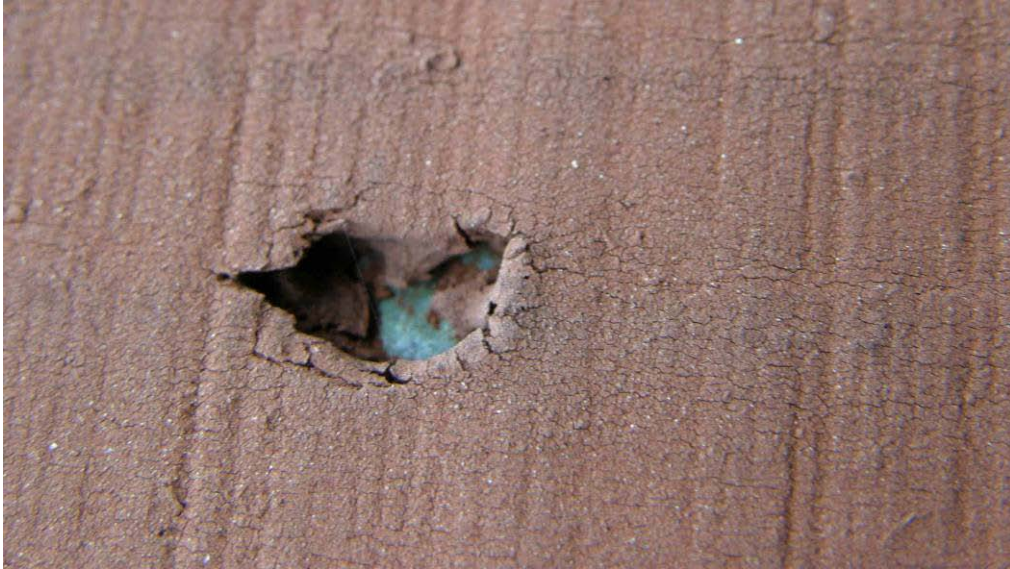
Figur 40 Mycket djupt spikhål med egendomliga skador i färgskiktet

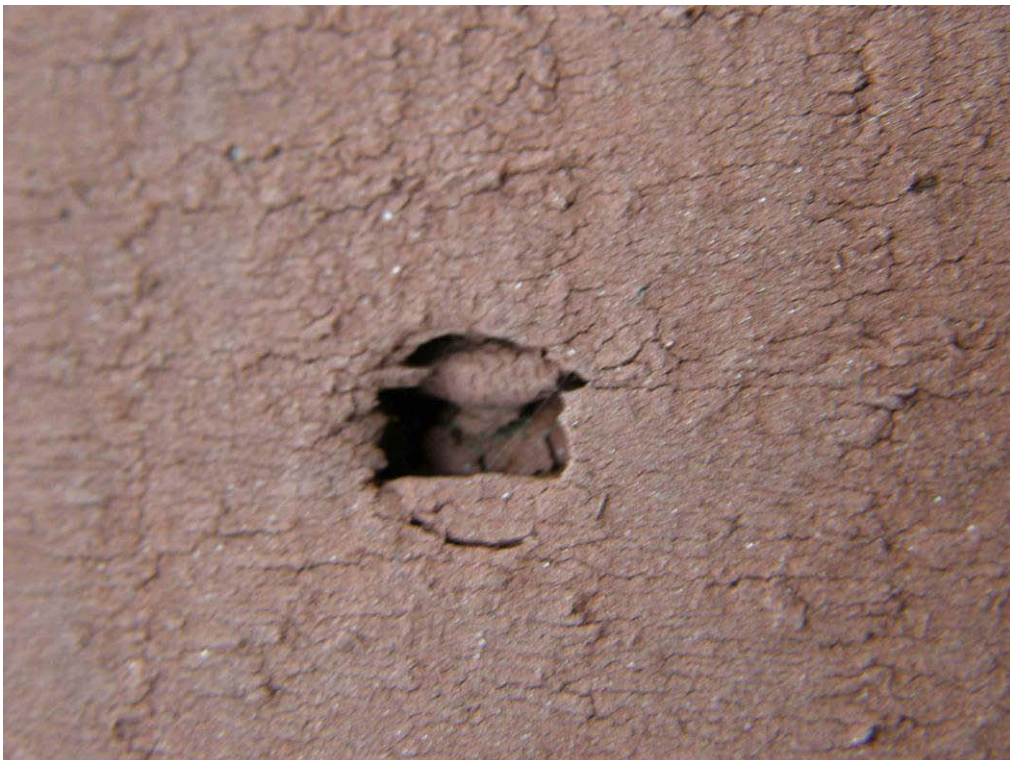
Figur 41 Mycket djupt spikhål med flagor av färg som delvis täcker hålet och förstärker djupintrycket.

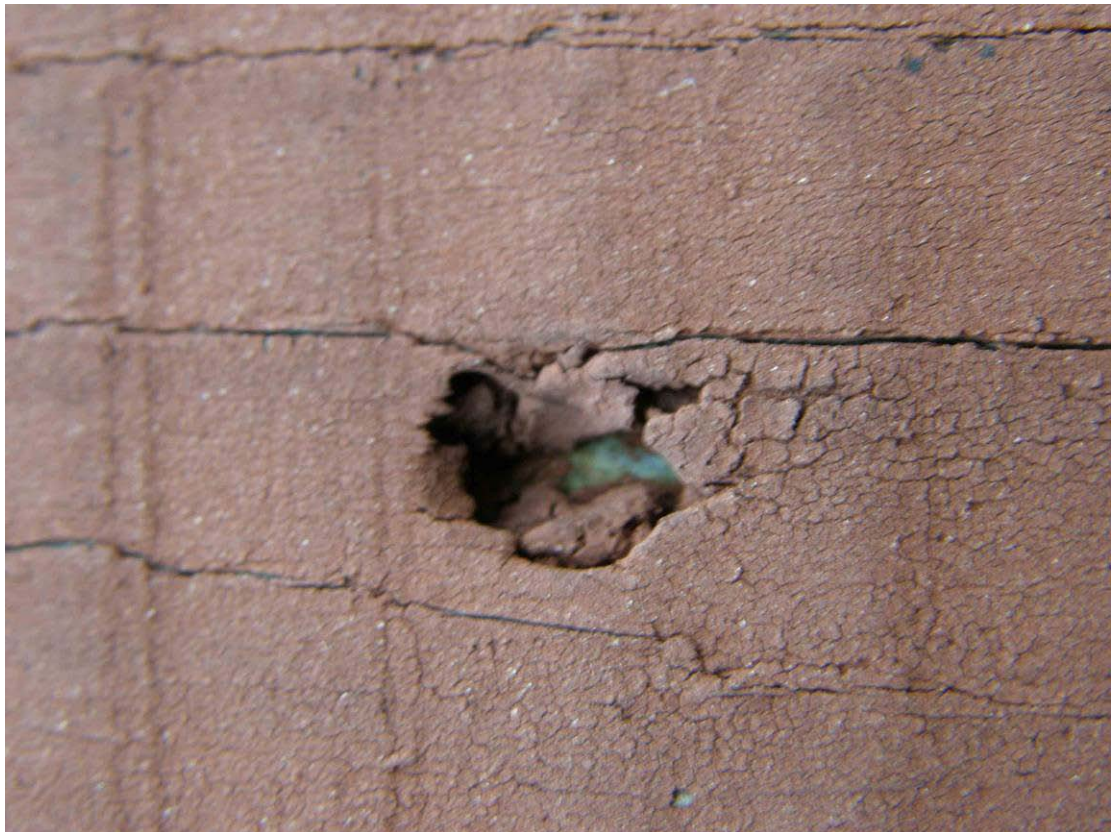
Figur 42 Mycket djupt spikhål med färgrester nere i hålet.
