## Knarr i spånskivegolv på cellplast

Badics, Laszlo; Berglind, Olle; Erlandsson, Leif

1984

# KNARR I SPÅNSKIVEGOLV PÅ CELLPLAST

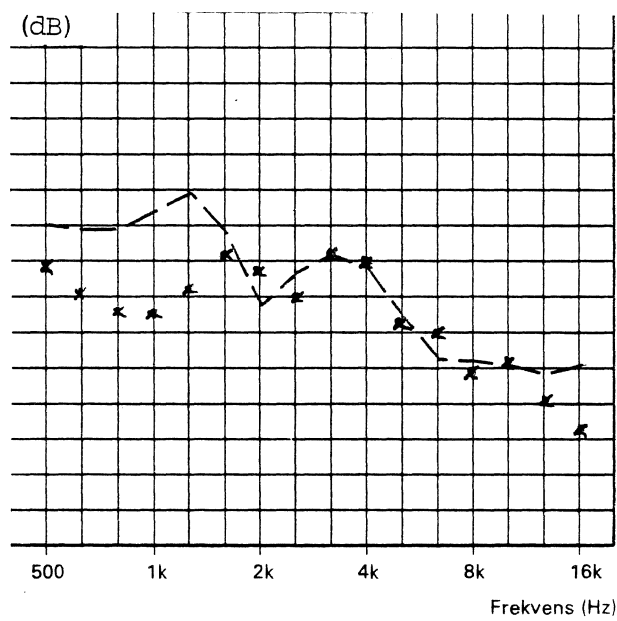
Den avvägda frekvenskurvan kan jämföras med frekvensfördelningen för ett verkligt knarrande golv, se fig 2.4. De båda kurvorna visar som väntat stor likhet. Avvikelserna vid de lägre frekvenserna är bruset utifrån och från en spisfläkt som inte kunde stängas av utan att göra ingrepp i det elektriska systemet.

Fig 2.4 --- verkligt knarr  
\*\*\* reducerad frekvensfördelning (CMC).

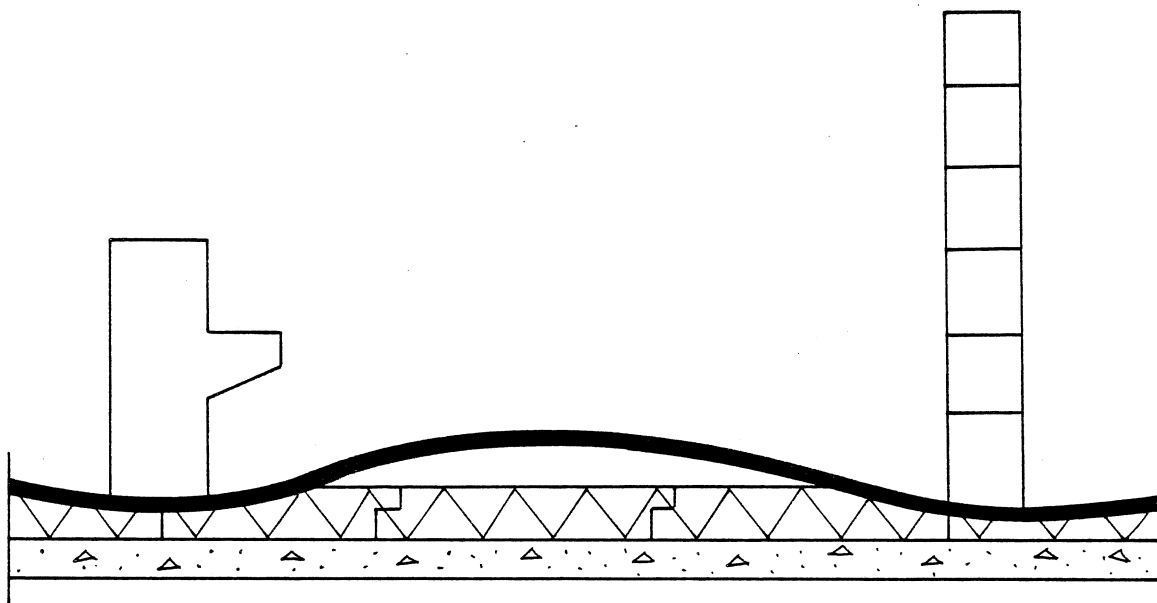
Detta kan medföra en avsevärd välvning av golvet. Den icke önskade överhöjningen trycks ned när man går över golvet och ger glidning mellan spånskiva och cellplast. Den vertikala rörelsen kan därför också bli oacceptabelt stor och upplevas som obehaglig, vilket låg bakom rekommendationerna om 19 mm spånskiva och den högre densiteten på cellplasten.

Fig 4.8 Vällvning, överdriven skala.
