MÄTNINGAR  
I JAPE VENTILAGEGOLV  
I MARKARYD  
2 JUNI 1988

mätningarna utförda av Lars Wadsö 2 juni 1988  
rapporten färdig 21 juni 1988

MÄTNINGAR I JAPE VENTILAGEGOLV I MARKARYD 2 JUNI 1988.

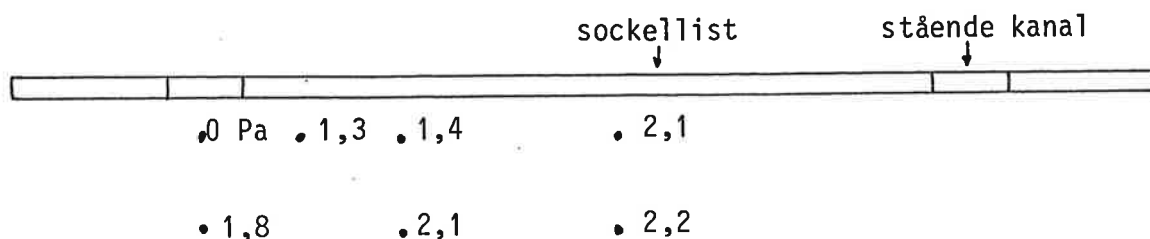
Tryck i golvet framför sockellisten i verkstaden (relativt punkten märkt "0 Pa").

Som synes är det ett större tryckfall in mot sockellisten nu än tidigare. Detta beror delvis på att det var stopp i den högra kanalen tidigare, men också på att tryckfallet vid övergången till stående kanaler är mindre nu än tidigare. Tryckfallen tvärs flödesriktningen i golvet skiljer sig mycket, men är ju inte alls jämförbara då det enbart var ett flöde i den vänstra kanalen vid den första mätningen.

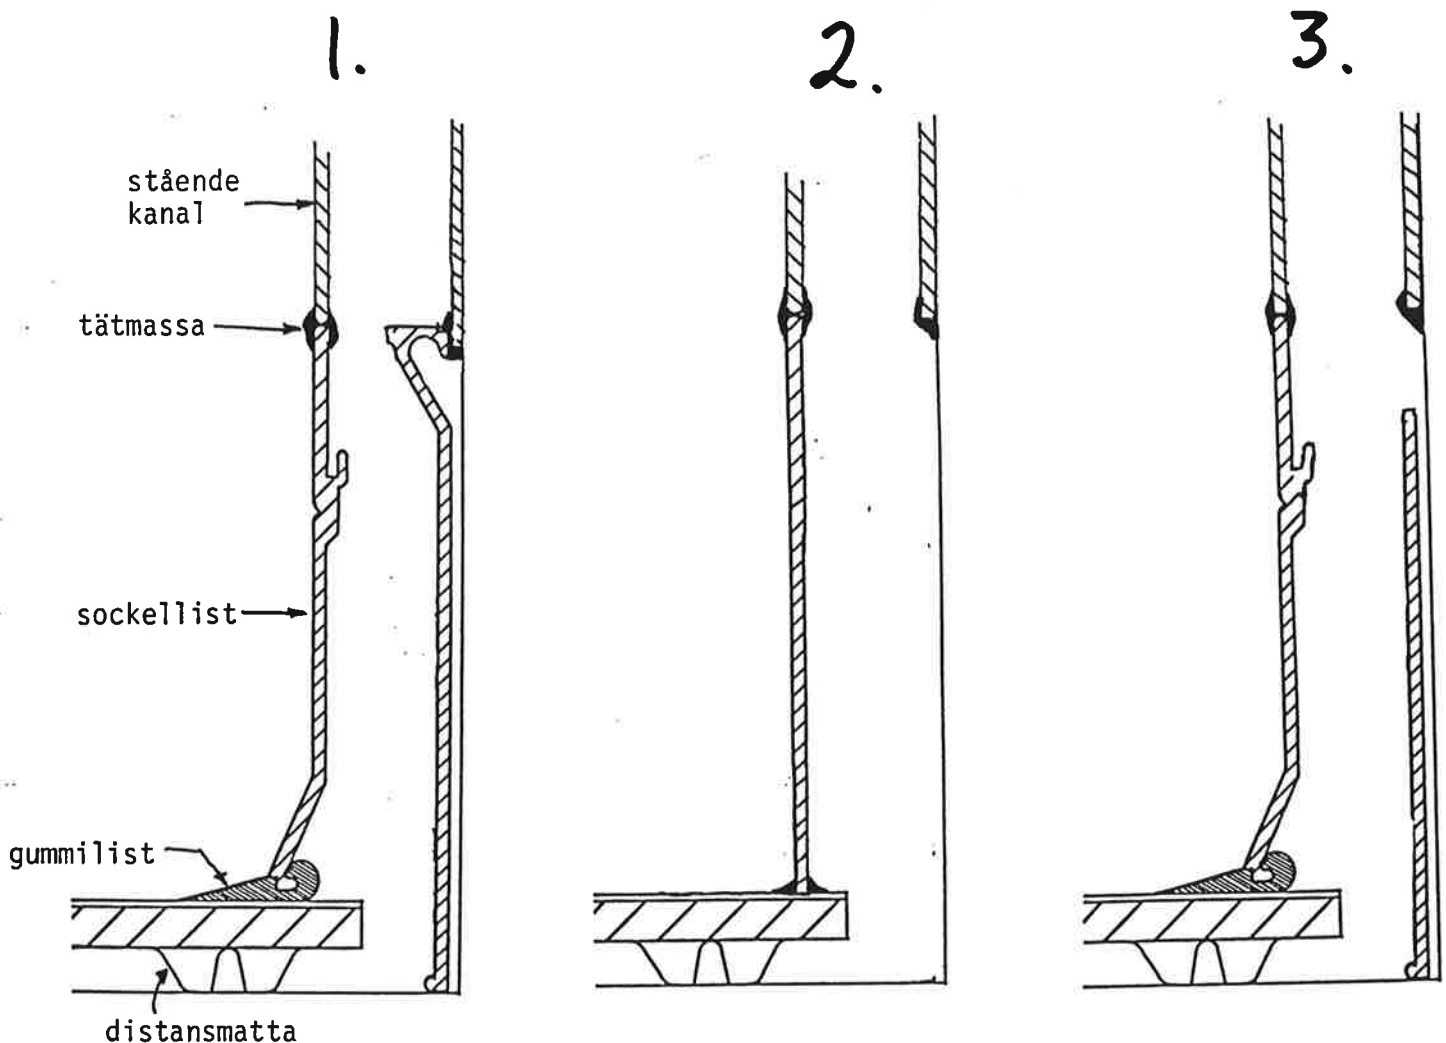
De tre profilarrangemangen är:

- 1 Den ursprungliga listen använd vid de första mätningarna.
- 2 En halverad rektangulär standardprofil som var installerad vid den första mätningen i denna mätomgång.
- 3 En variant av den ursprungliga listen där förträgningen vid övergången till stående kanal är borttagen. Användes vid den andra mätningen i denna omgång.

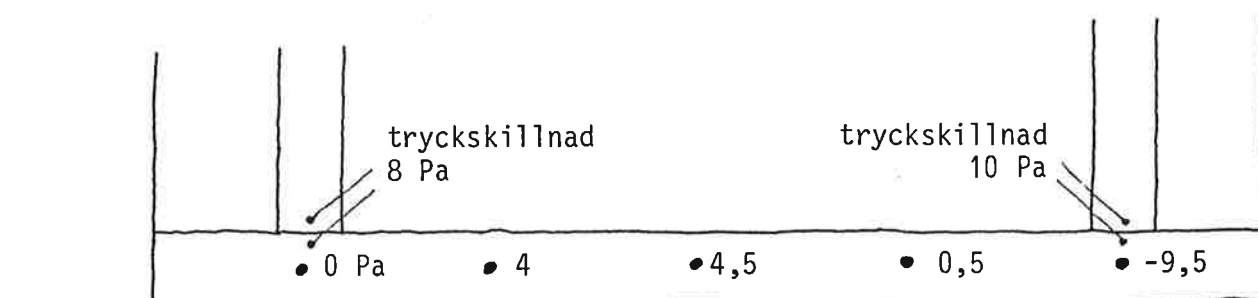
Tryck i sockellisten (relativt punkten märkt "0 Pa"), samt tryckskillnad i övergången till stående kanal.

Som synes är det försumbar skillnad mellan de två profiler som jag mätte på vid denna mätning.

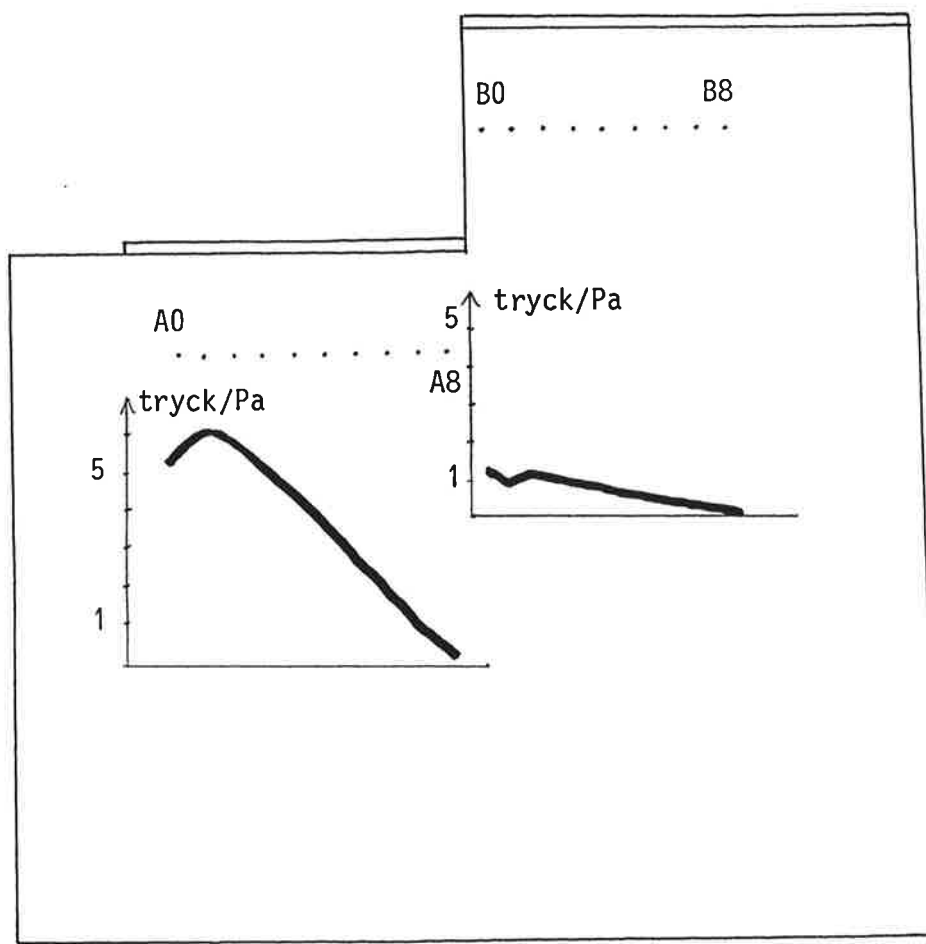
Tryckmätningar i golvet framför sockellisterna (relativt trycken i A8 respektive B8)

Nedan visas trycken i de 9 + 9 hålen. Om flödet hade varit helt linjärt skulle dessa tryck varit lika (tryckfallet tvärs flödesriktningen skulle varit noll). Nu är det inte så, och mest syns det i verkstaden där tryckfallet är lika stort tvärs flödesriktningen som i flödesriktningen. Detta har dock delvis sin naturliga förklaring i att 1/3 av väggen i verkstaden där det sitter en sockellist är upptagen av en dörr. Den luft som går mot dörren tvingas alltså svänga in mot sockellisten.

I kontoret är flödet mer linjärt, men tryckfallet som finns borde egentligen ha varit på andra hållet eftersom en del luft sugas in till verkstadens sockellist innan luften når fram till sockellisten i kontoret (på grund av källarens form). Tryckfallet tvärs flödesriktningen är dock bara 10-20 % av tryckfallet i flödesriktningen.
