# BESTÄNDIGHET HOS PUTSADE FASADER

## Probleminventering

Kenneth Sandin

Rapport TVBM-3079  
Lund, 1998

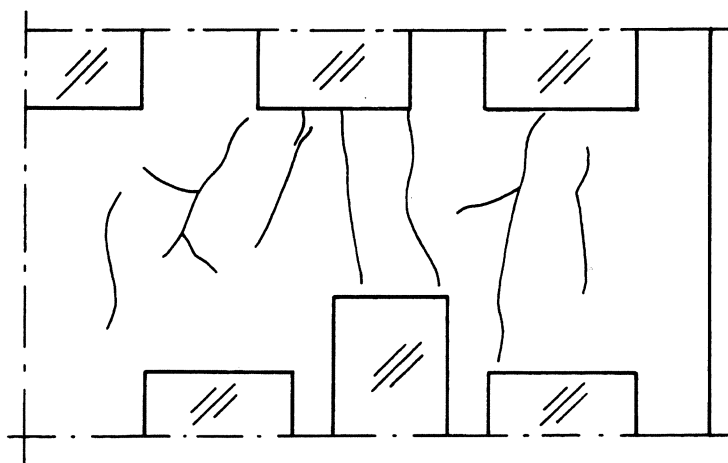
Vid besiktningstillfället var objektet 4 år gammalt. Fasaderna hade då rikligt med vertikala, horisontella och diagonala sprickor enligt *FIGUR 4:1*. Vid "släpljus" syntes en markant "buktning" i anslutning till sprickorna enligt *FOTO 1*. Det fanns ingen markant skillnad mellan olika väderstreck. I stort sett alla fasader hade mer eller mindre sprickbildning.

*FIGUR 4:1. Principiellt sprickutseende på fasad med traditionell puts på isolering.*

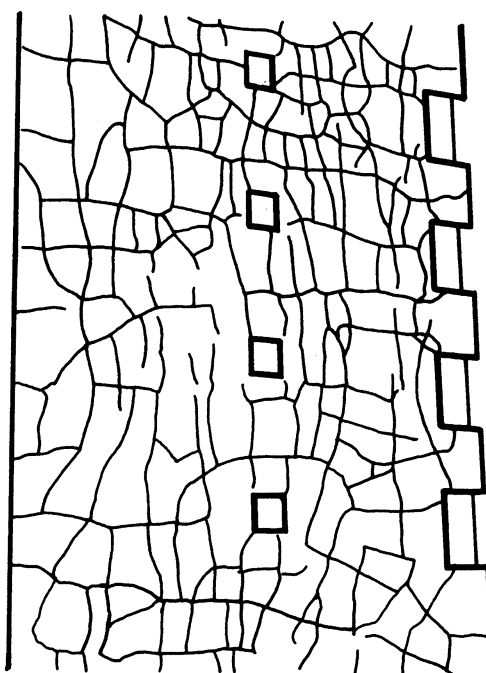
Putsen började spricka någon vecka efter putsningen (vintern/våren) och accelererade kraftigt i samband med varm väderlek i april. Sprickorna förekom i ett rutnät med maskvidden 0.5 - 2 meter. Sprickbredden varierade från hårfina sprickor till fullt synliga sprickor. Sprickorna syntes olika tydligt under olika väderlek. En del sprickor lagades direkt men sprack på nytt. Alla fasader uppvisade mer eller mindre sprickbildning. Sprickornas principutseende illustreras i *FIGUR 4:2*. En exakt bild av sprickutseendet i samband med reparation redovisas på *FOTO 3*. Fasaden är här fotograferad efter det att sprickorna "kratsats ur" inför reparationen.

*FIGUR 4:2. Principiellt sprickmönster på fasad med traditionell puts på isolering.*

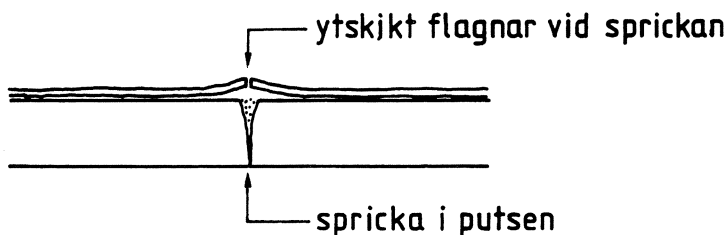
Vid en förnyad besiktning efter 5 år kunde konstateras att sprickbildningen accelererat ytterligare. På alla fasader förekom riklig sprickbildning. Även lagade sprickor hade ny sprickbildning. I anslutning till sprickorna fanns efter 5 år även markanta ytskiktsflagningar enligt *FIGUR 4:3*.

*FIGUR 4:3. Ytskiktsflagning intill spricka.*

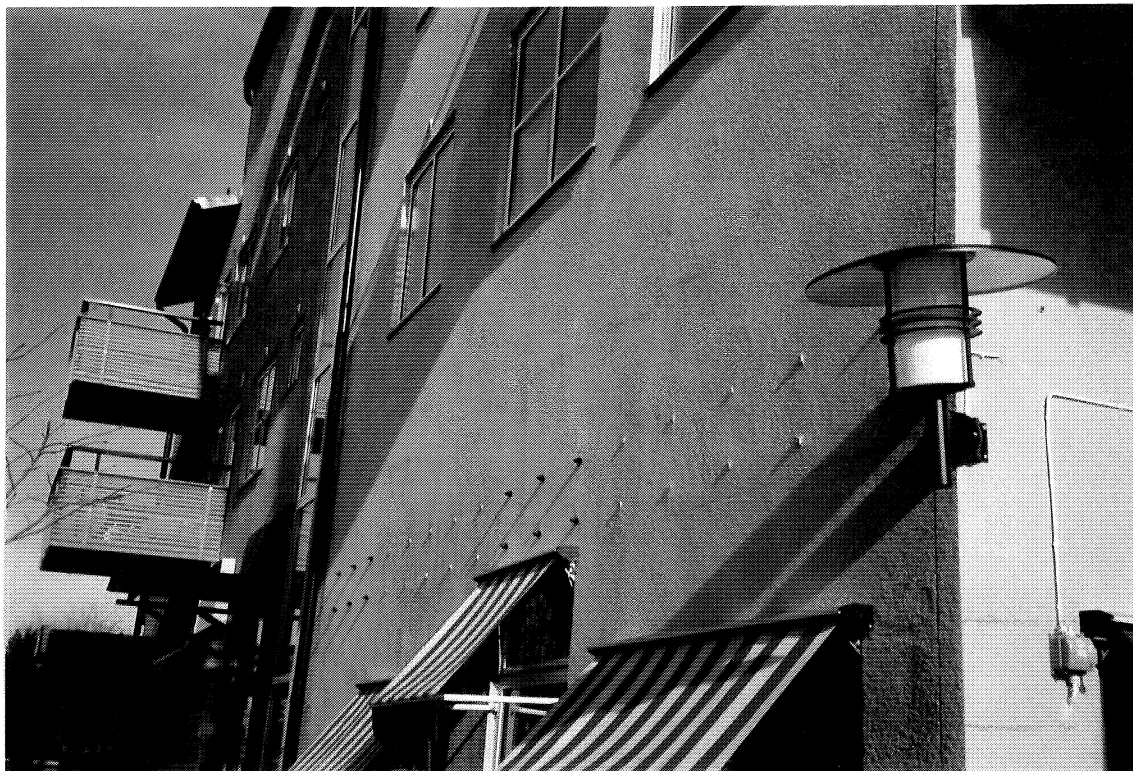
*FOTO 1. Sprickor i traditionellt system med puts på isolering. Släpljus.*

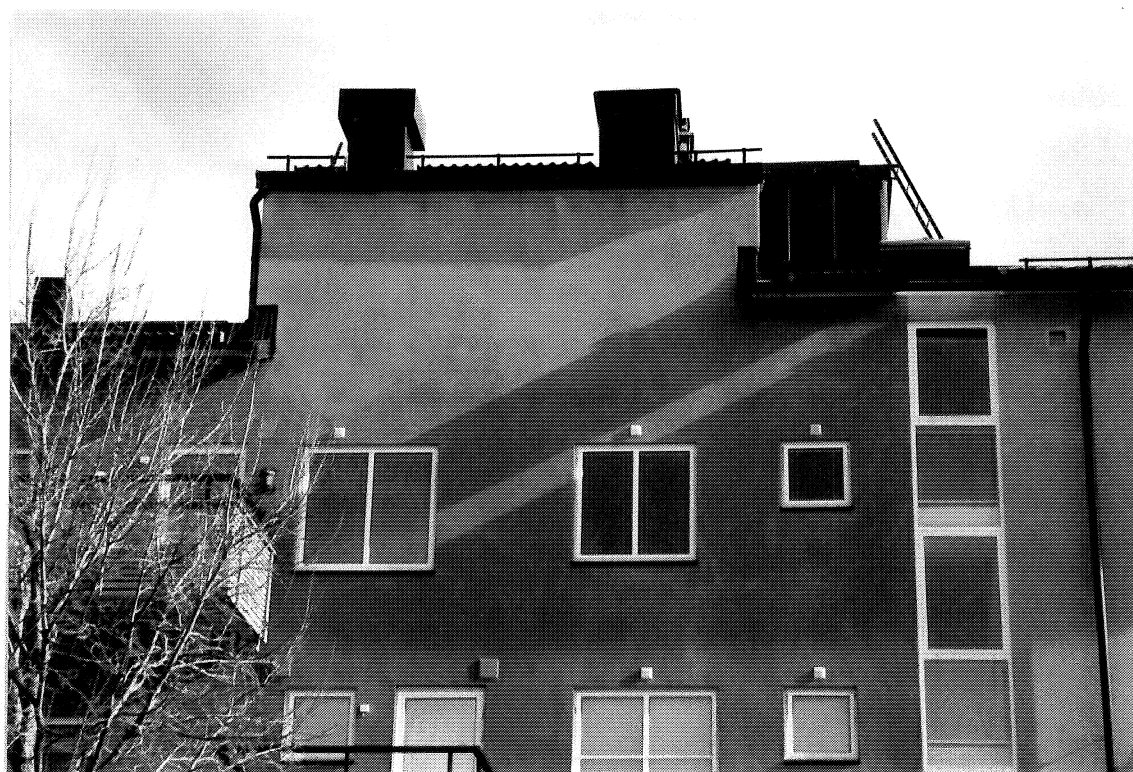
Lokalt upptill fanns kraftiga missfärgningar enligt *FOTO 2*. Dessa består sannolikt av kalkutfällningar och beror på extremt kraftig slagregnsbelastning.

*FOTO 2. Missfärgningar upptill (kalkutfällningar) på ny KC-puts.*

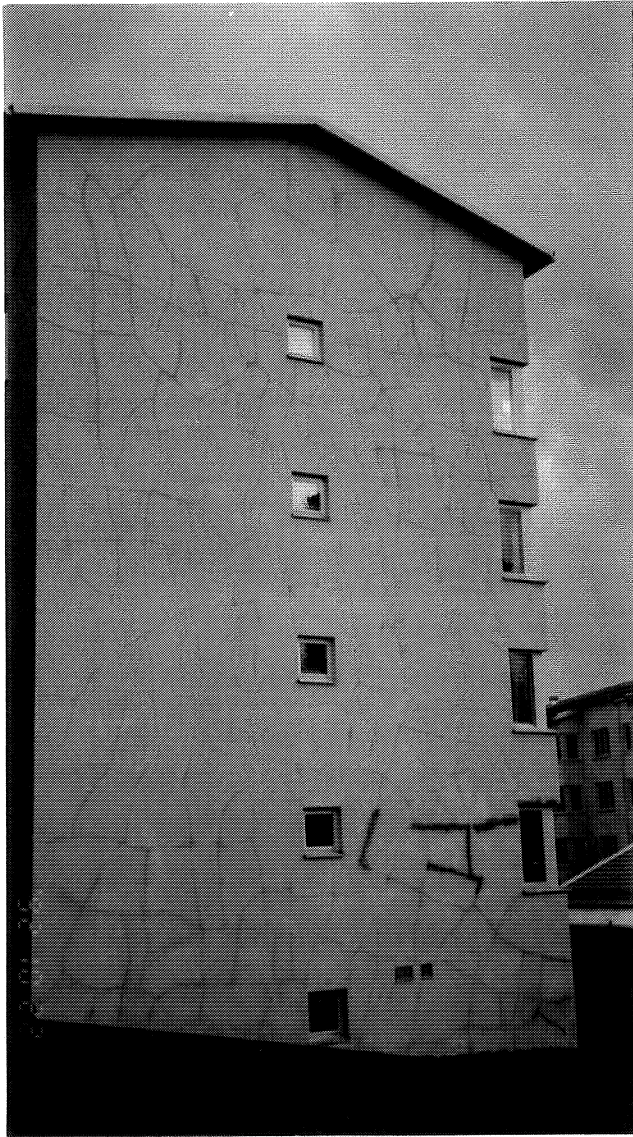
*FOTO 3. Urkratsade sprickor på fasad med KC-puts på isolering.*

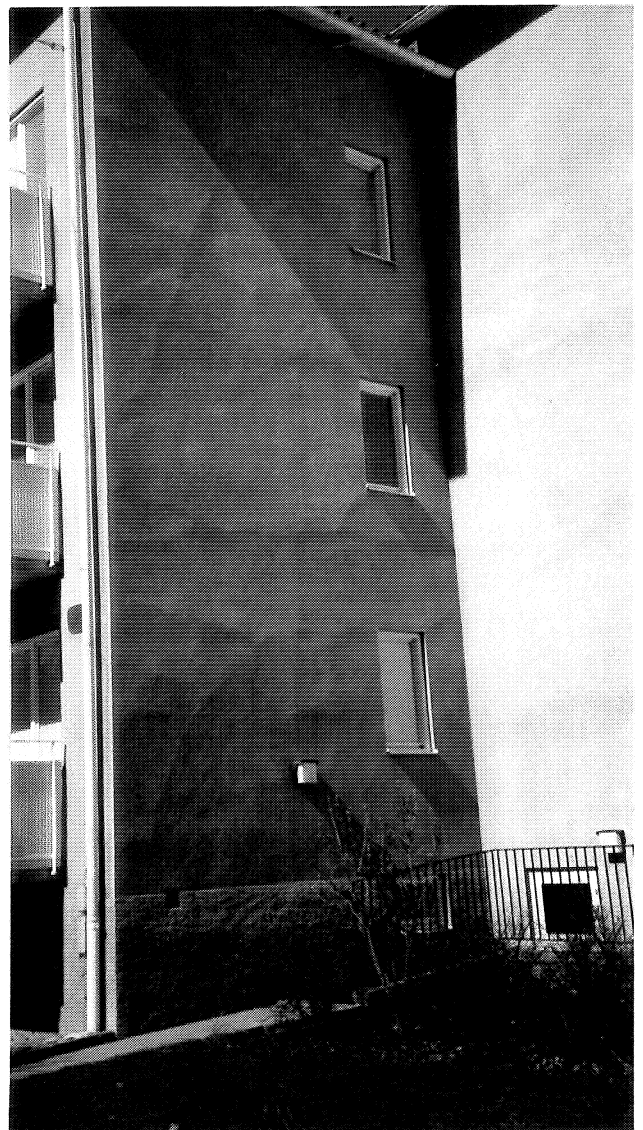
Vid besiktningen fanns rikligt med sprickor, främst oregelbundna diagonala och horisontella. I "släpljus" syntes en tydlig buktning hos putsfälten mellan sprickorna enligt *FOTO 4*.

*FOTO 4. Sprickor på fasad med puts på isolering.*

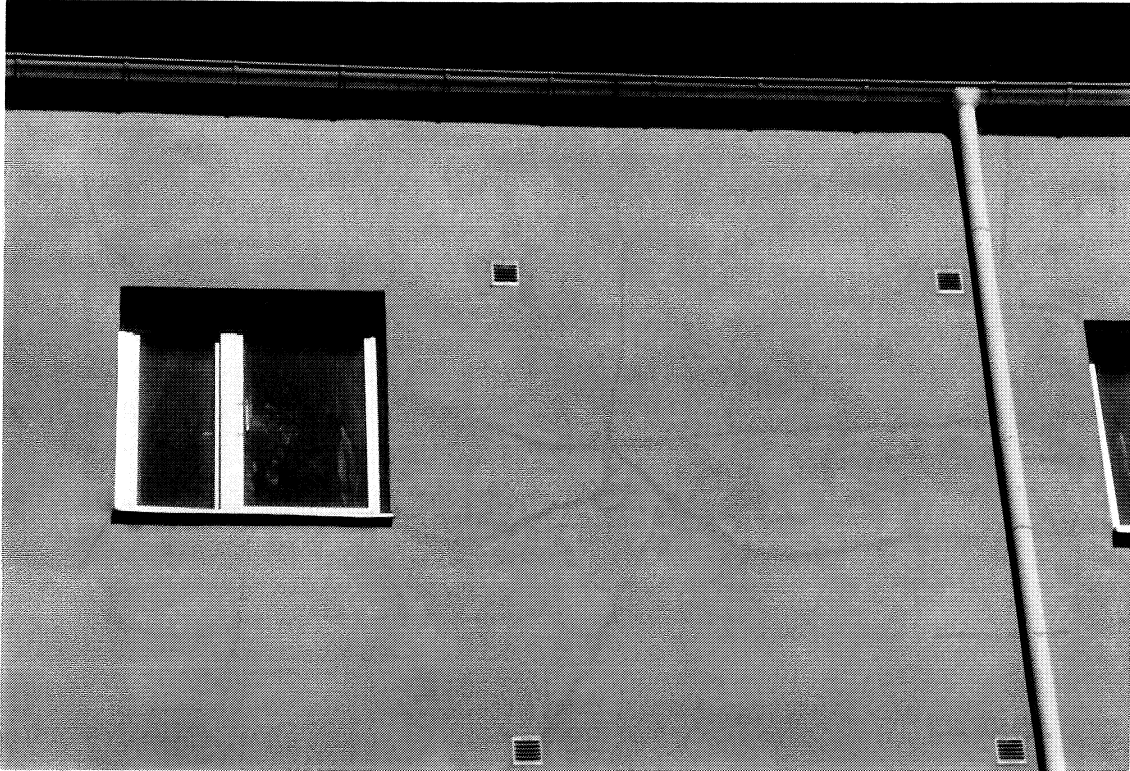
Stjärnsprickor enligt *FOTO 5*. Dessa sprickor uppges bli mer och mer tydliga, sannolikt beroende på missfärgningar intill sprickan på grund av fukt.

*FOTO 5. Stjärnspricka i puts på isolering.*

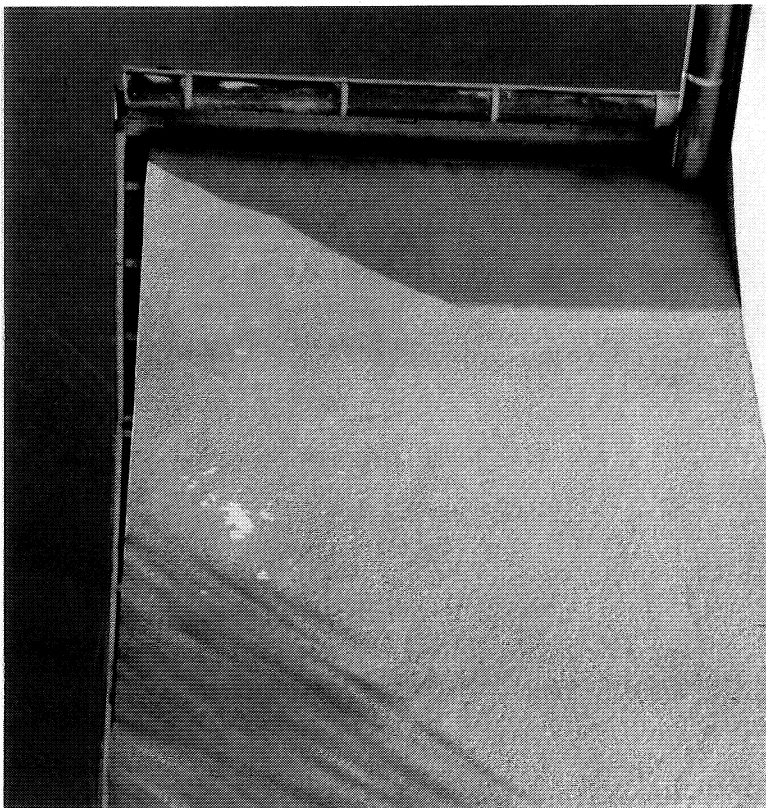
*FOTO 6. Ytskiktsflagning av KC-stänkputs.*

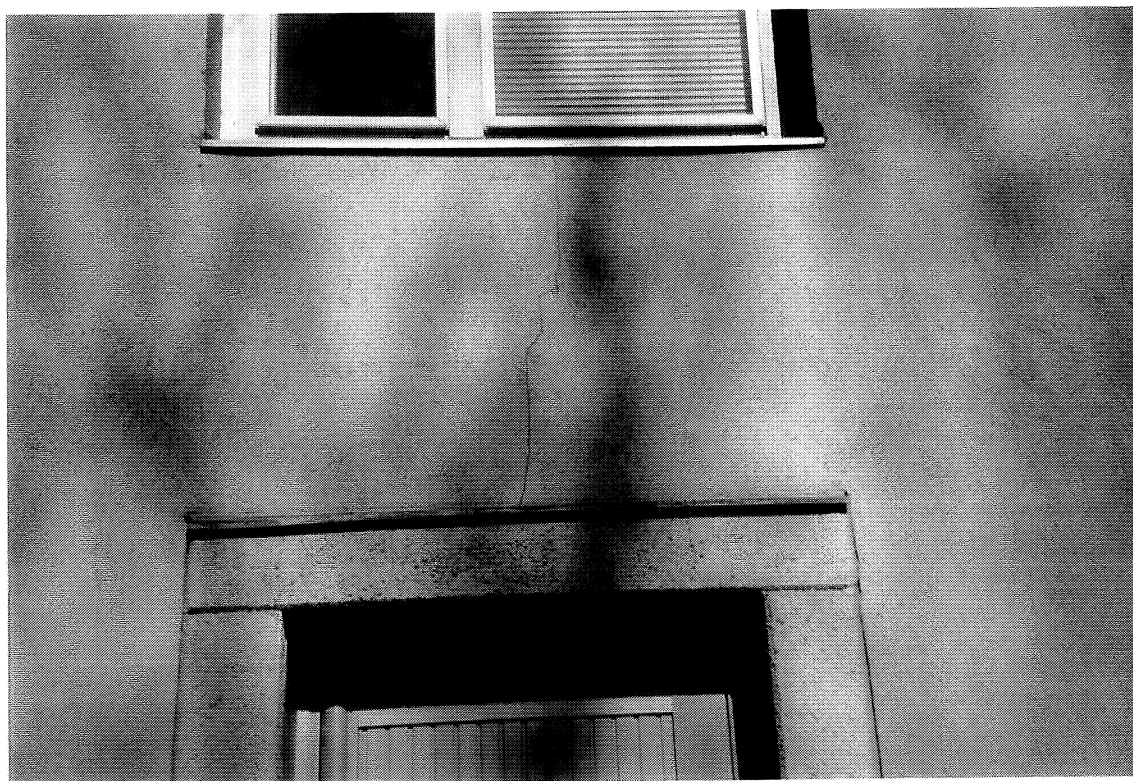
Kraftiga vertikala sprickor mellan öppningar i fasaden enligt *FOTO 7*.

*FOTO 7. Vertikal spricka mellan fönster i puts på isolering.*

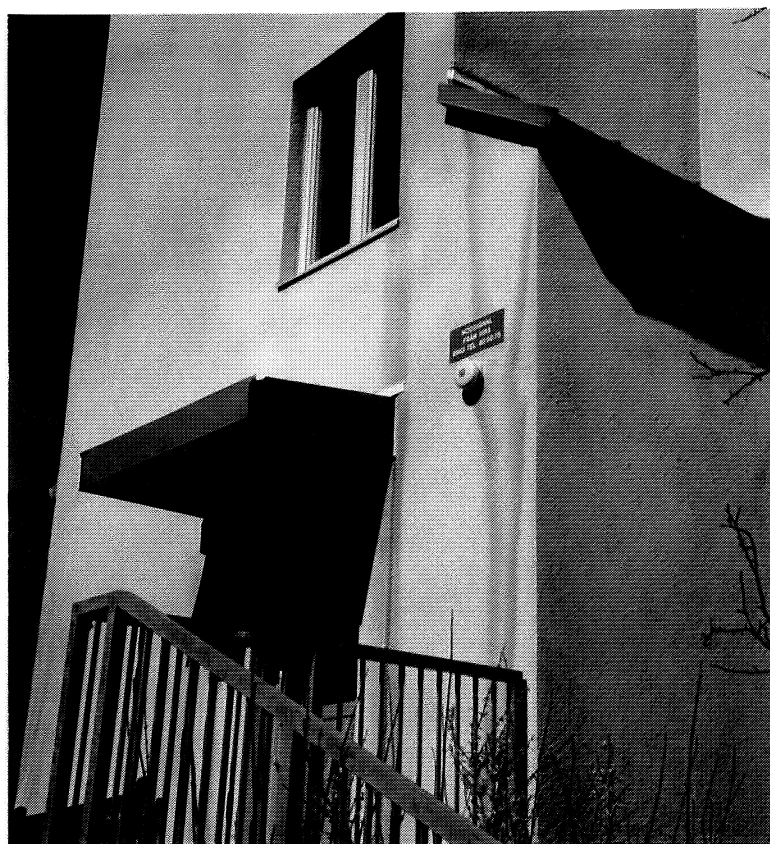
*FOTO 8. Missfärgningar (rinningar) på KC-stänkputs.*

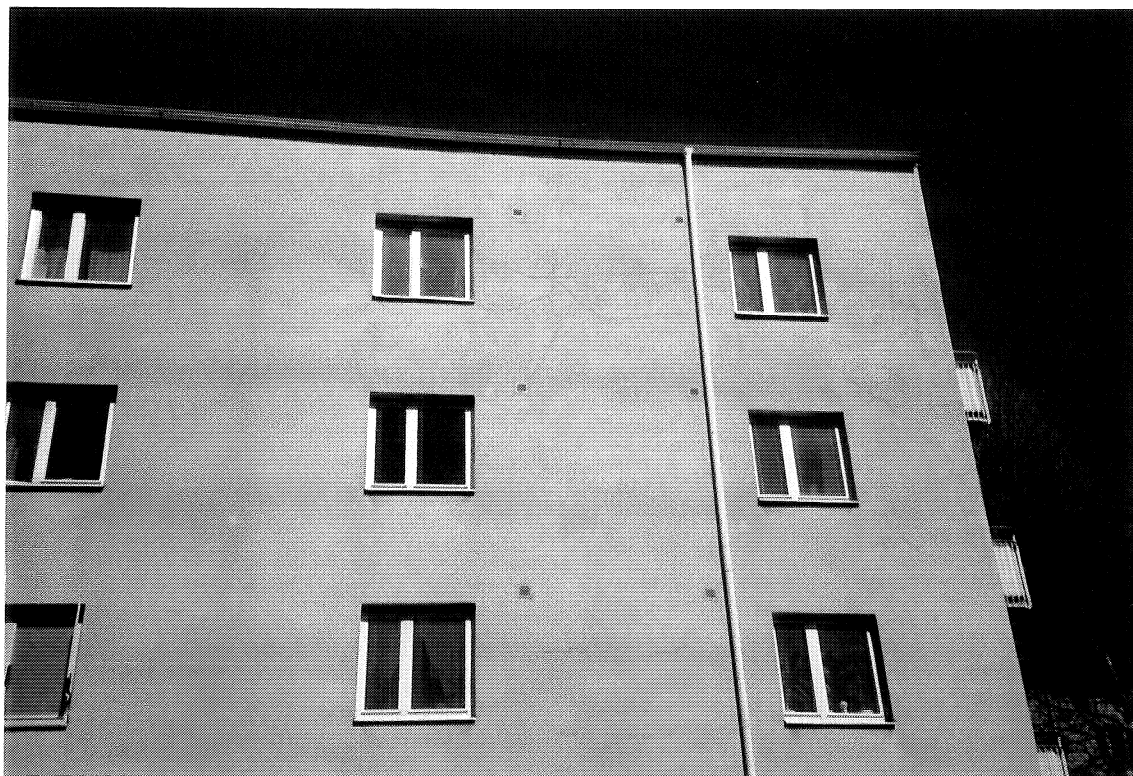
*FOTO 9. Missfärgningar vid bomlagsskarvar på KC-stänkeputs.*

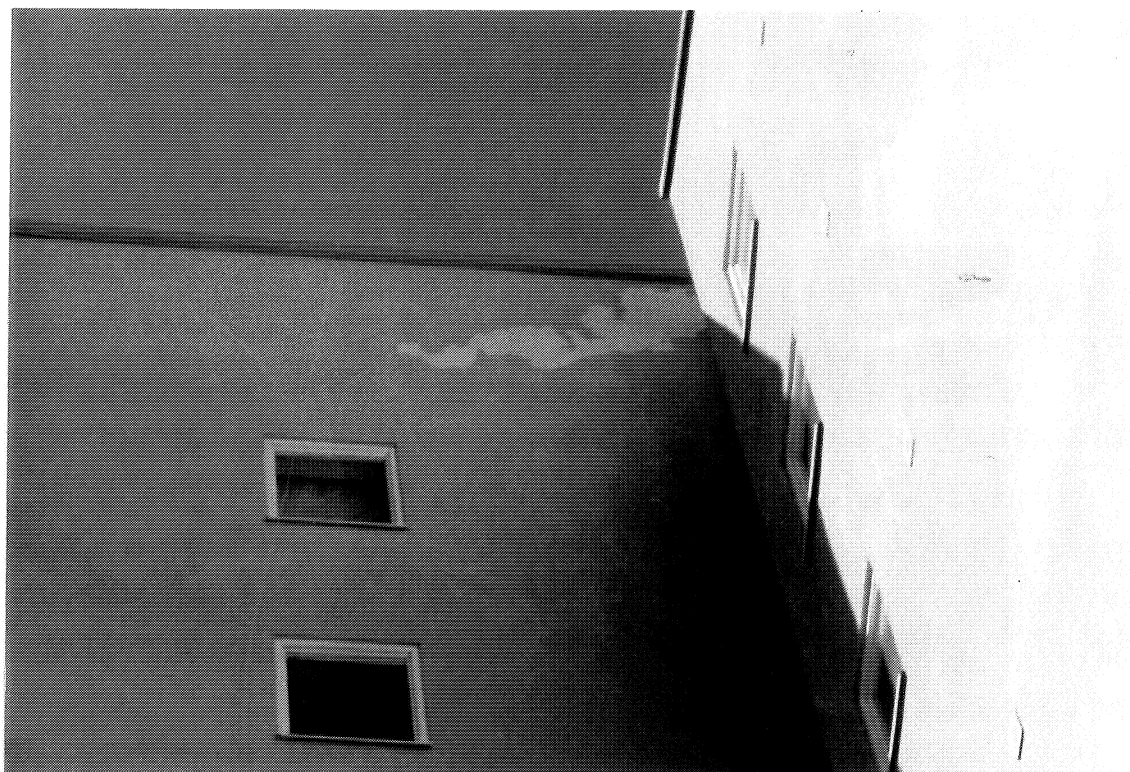
*FOTO 10. Flagning av organiskt ytskikt på "lätt" putssystem.*

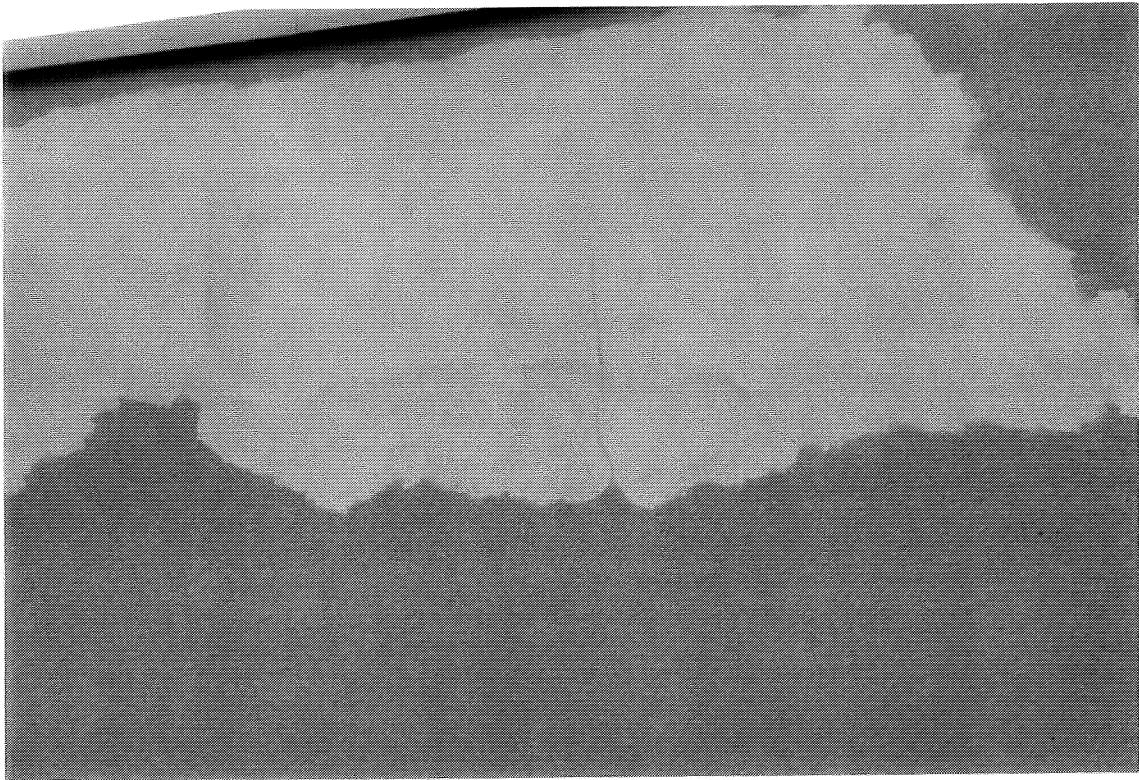
Omfattande sprickbildning och ytputsnedfall uppstod kort tid efter färdigställandet. Skadebilden illustreras i *FOTO 11*. Skadorna finns i huvudsak på öst- och västfasaderna.

I anslutning till sprickorna förekommer omfattande missfärgningar, sannolikt kalkutfällningar.

*FOTO 11. Sprickbildning och ytputsflagning av KC-stänkputs på puts på isolering.*

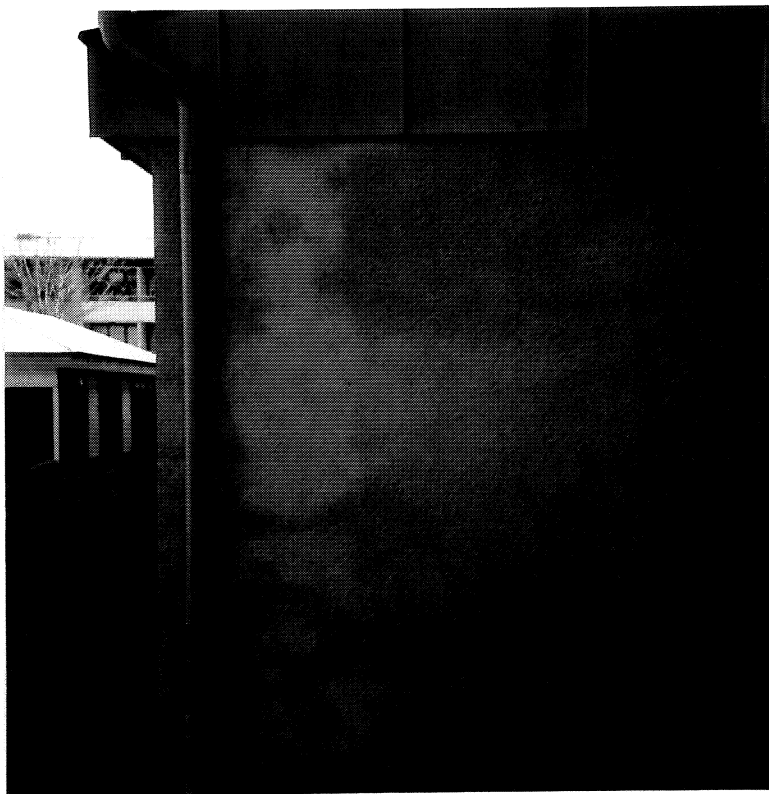
*FOTO 12. Missfärgning (kalkutfällning) på ny KC-puts.*

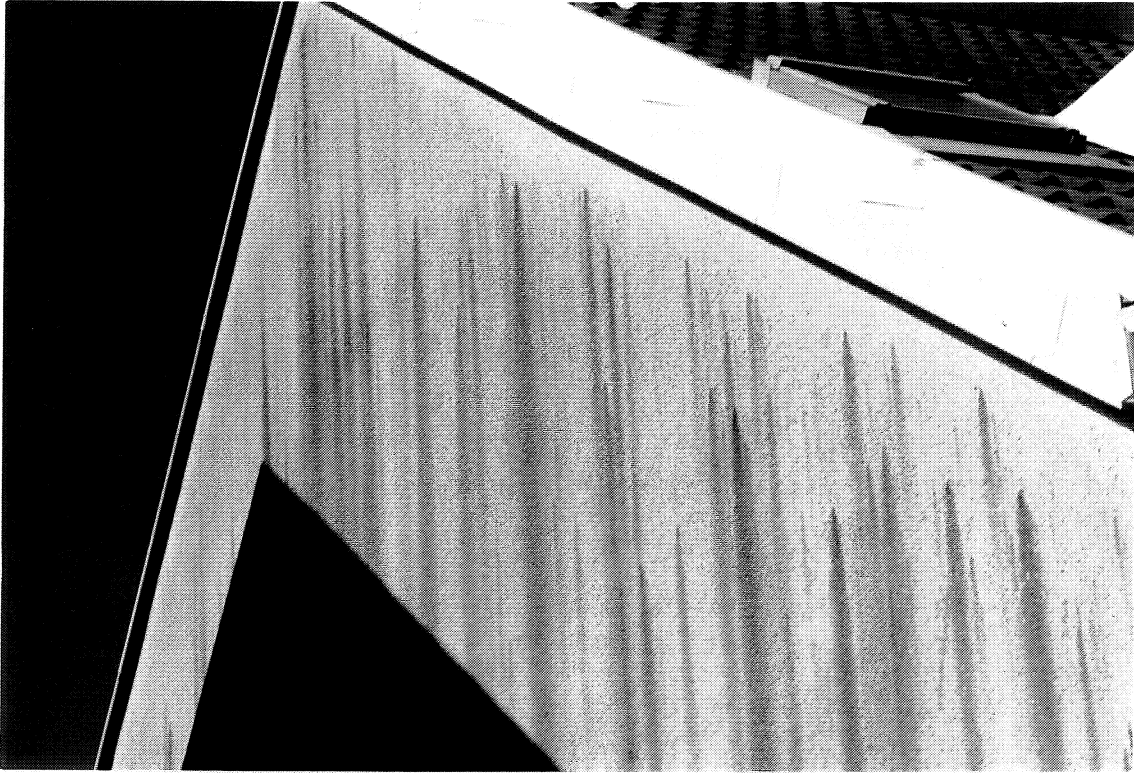
*FOTO 13. Kraftiga "rinnmärken" på gammal KC-puts.*

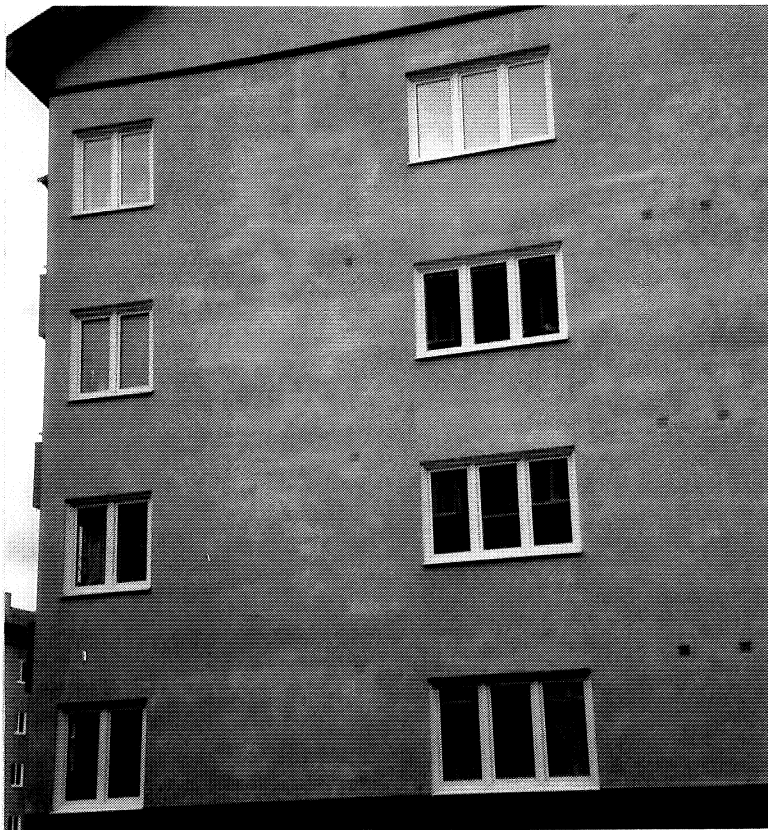
*FOTO 14. Missfärgningar på CD-färg.*

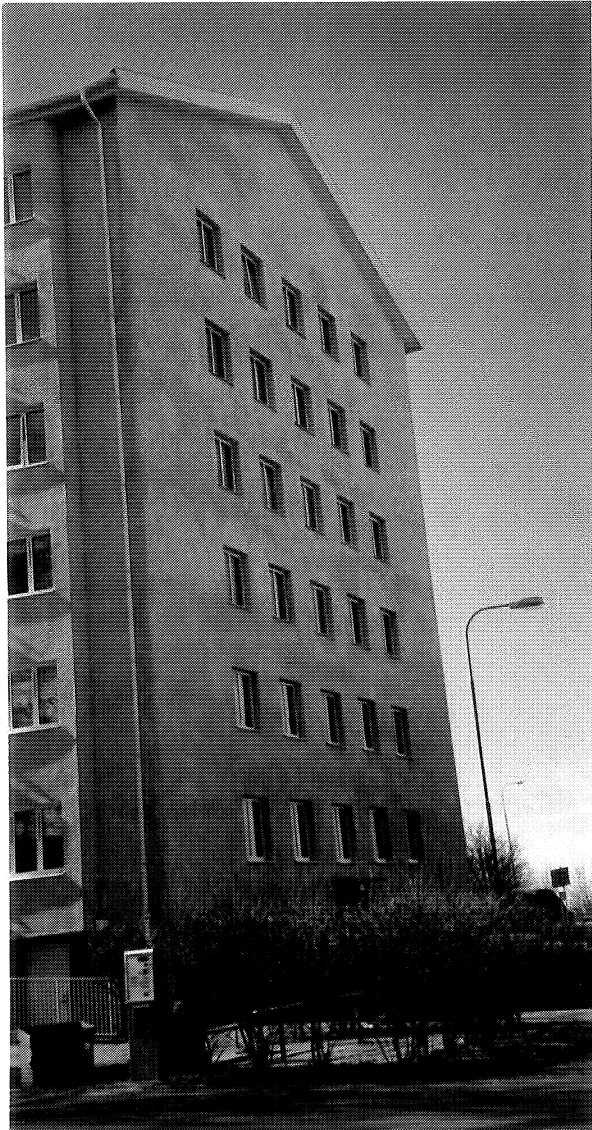
Efter 10 år har det KC-baserade ytskiktet kraftiga missfärgningar enligt *FOTO 15*. Vid fuktig väderlek uppges missfärgningarna syns ännu mer.

*FOTO 15. 10 år gammel fasad med KC-ytskikt.*

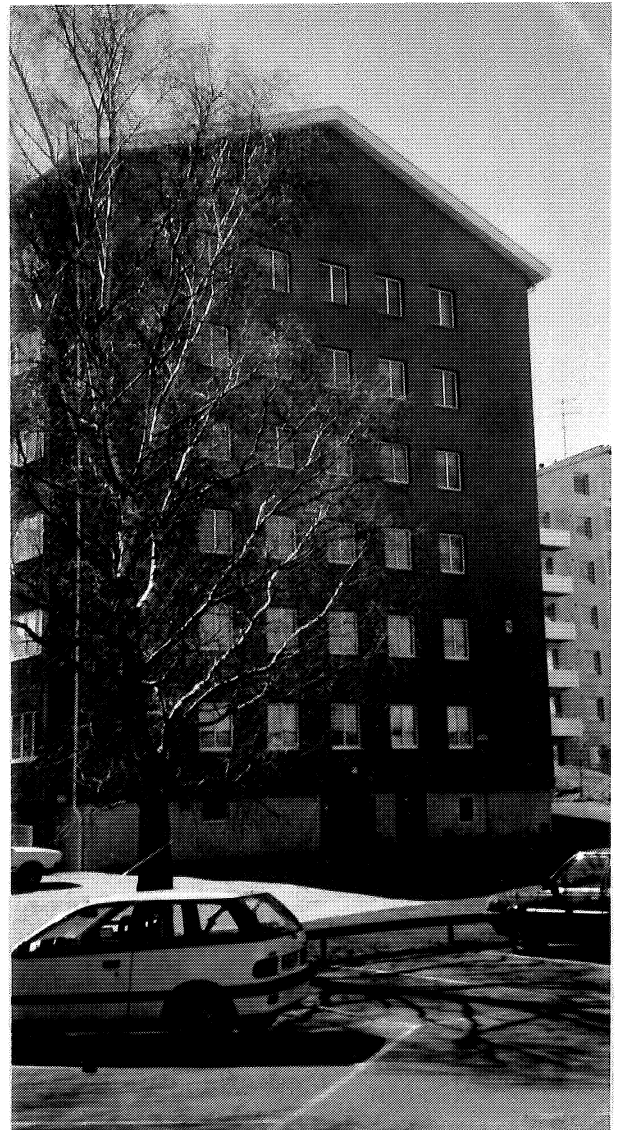
*FOTO 16. 10 år gammel fasad med silikonhartsbaserat ytskikt.*

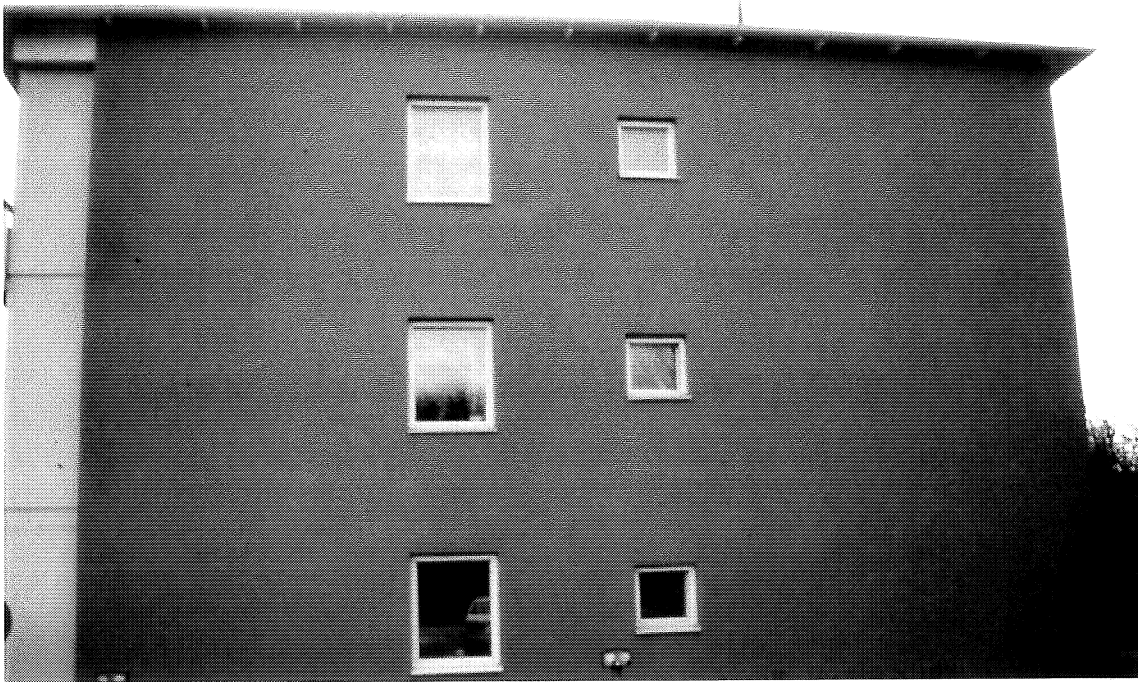
*FOTO 17. Fasader utan missfärgningar, mot norr och öster*

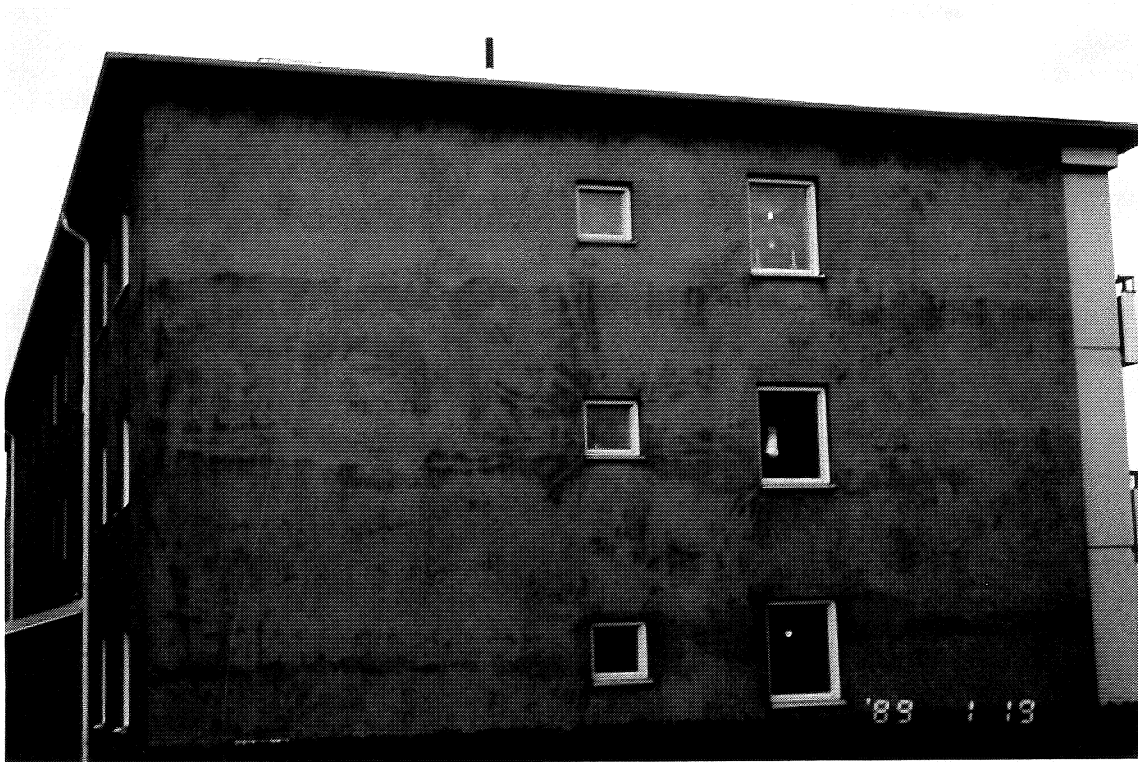
*FOTO 18. Fasader med missfärgningar, mot söder och väster.*
