Materialegenskaper hos fogbruk till nygotiska murverk

Strandberg, Paulien; Balksten, Kristin

2024

TVBM-7226

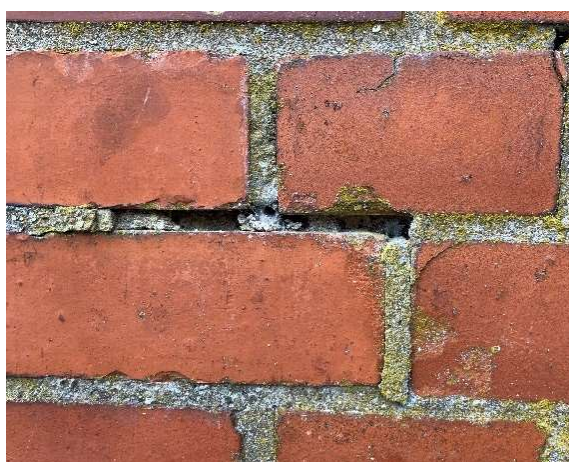
Figur 2.1 Skadat fogbruk i nygotisk kyrka.

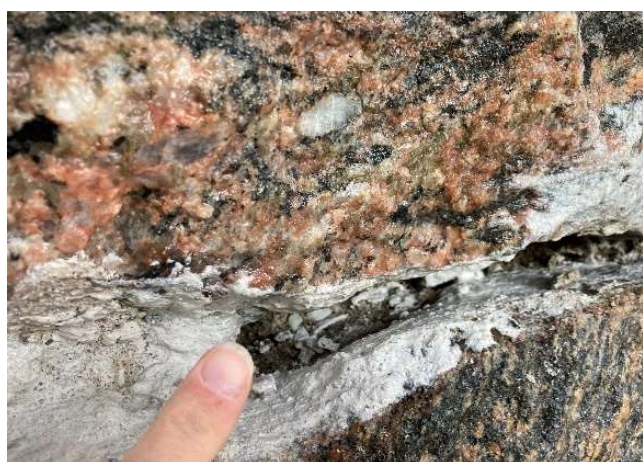
Figur 2.2 Djup fog med sandande murbruk i naturstensmurverk under renoveringsarbete.

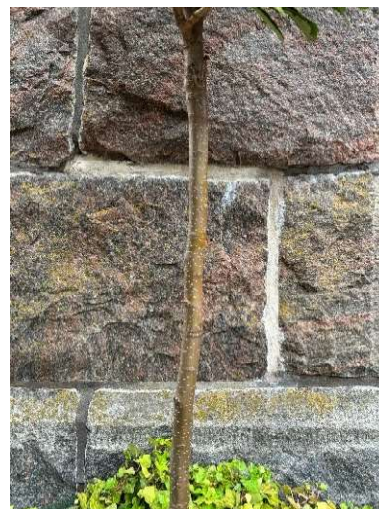
Figur 3.7 Fogbruk 1, aug 2022.

Placering fogbruk 1: KC.

Fogbruk 1, juli 2023. I gott skick.

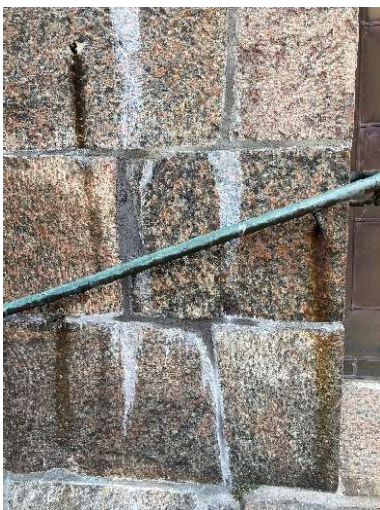
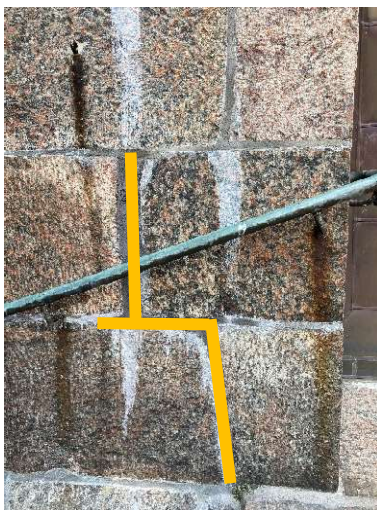
Figur 3.9 Fogbruk 3, aug 2022

Placering fogbruk 3: NHL3.5.

Fogbruk 3, juli 2023. I gott skick.

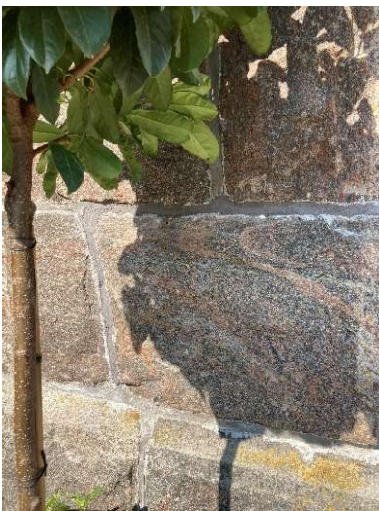
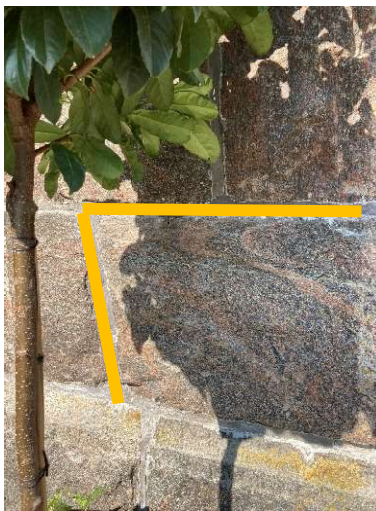
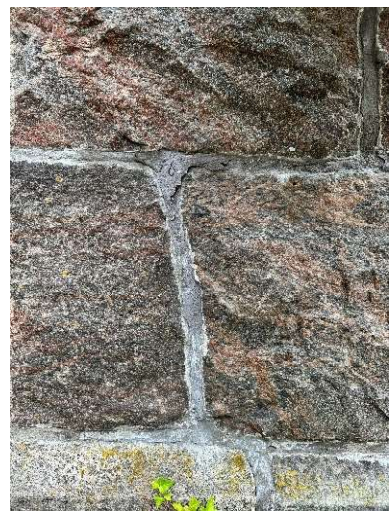
Figur 3.12 Fogbruk 6, aug 2022

Placering fogbruk 6: Gotland 50/50

Fogbruk 6, juli 2023. Delvis vittrad.

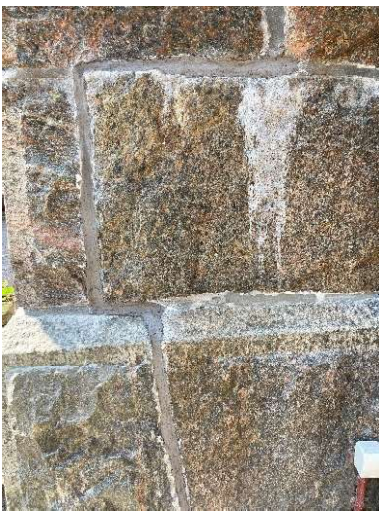
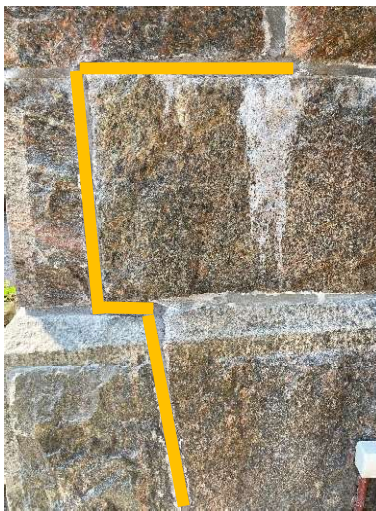
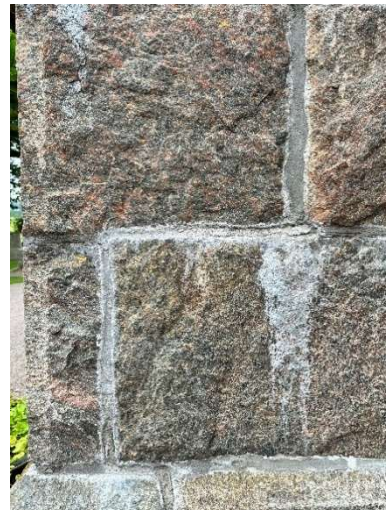
Figur 3.13 Fogbruk 7, aug 2022

Placering fogbruk 7: våtsläckt Trilo-calk.

Fogbruk 7, juli 2023. Delvis vittrad. Detta bruk härdade långsamt, vilket noterades vid studieresa i september 2022.

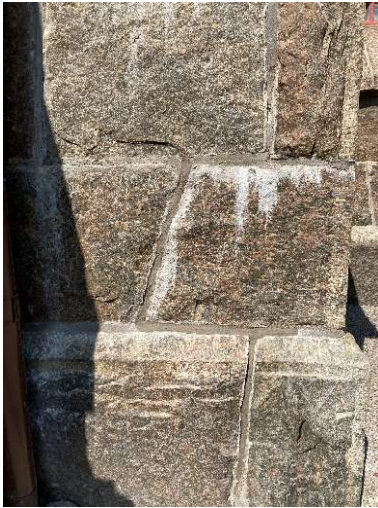
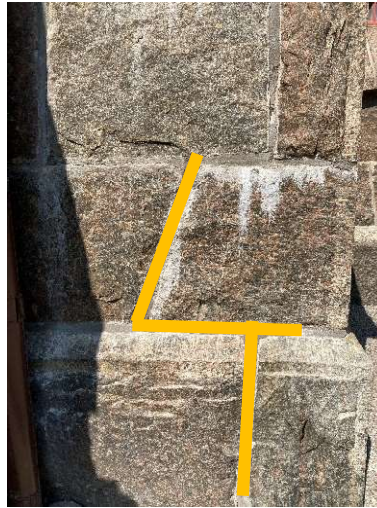
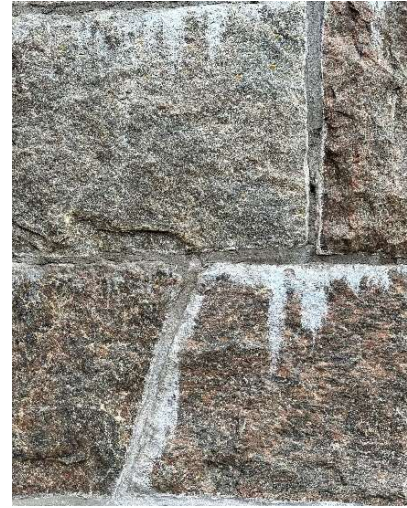
Figur 3.14 Fogbruk 8, aug 2022

Placering fogbruk 8: hydraulisk Ortokalk.

Fogbruk 8, september 2023. Delvis vittrad. Detta bruk härdade långsamt, vilket noterades vid studieresa i september 2022.

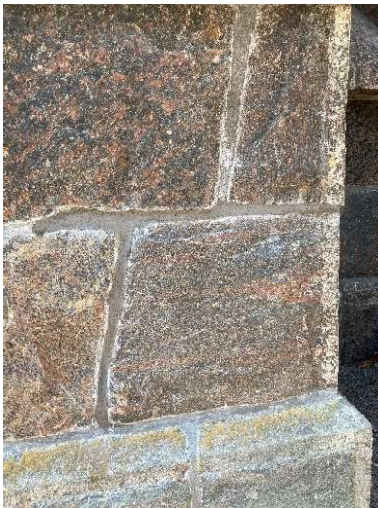
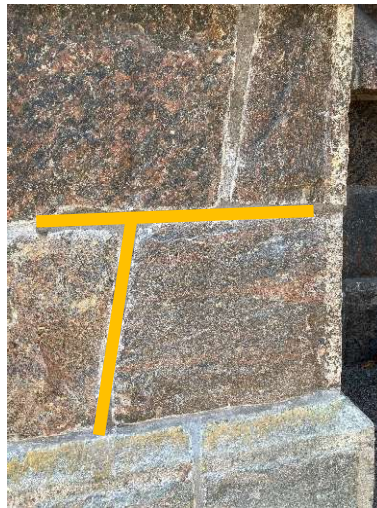
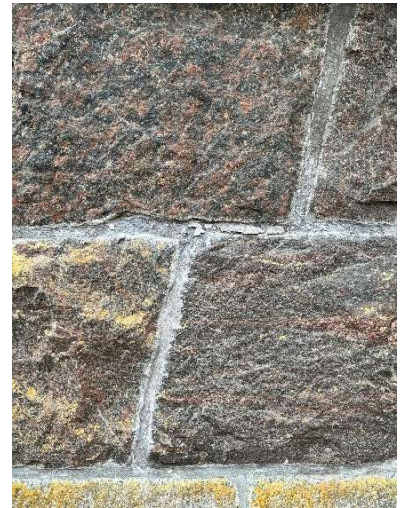
Figur 3.15 Fogbruk 9, aug 2022

Placering fogbruk 9: Trilo/Ortokalk 50/50.

Fogbruk 9, juli 2023. Delvis vittrad. Detta bruk härdade långsamt, vilket noterades vid studieresa i september 2022.

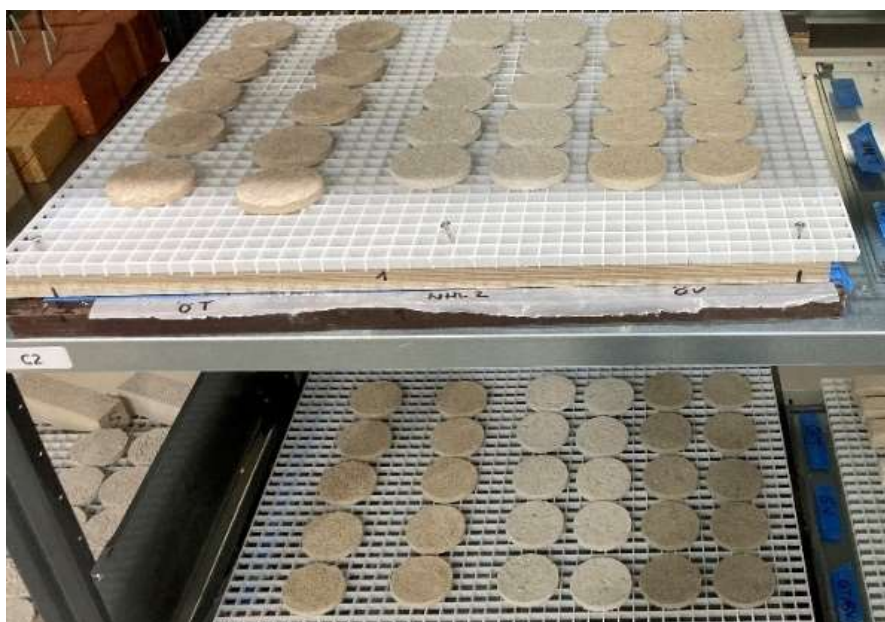
Figur 5.1 Provkroppar till koppförsök som togs fram i BML-labbet, februari 2023.

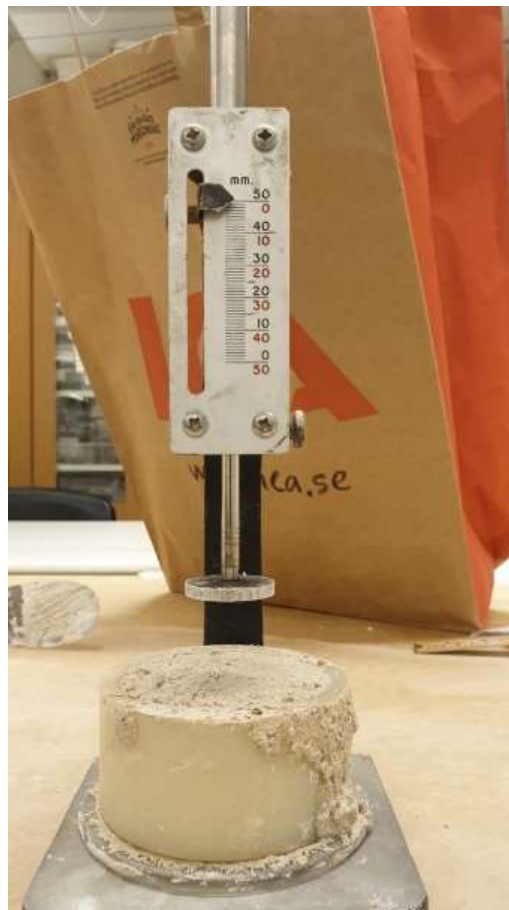
Figur 5.3 Vicat-kolv för mätning av brukets konsistens. Foto: Malin Ek.

Fogbruken blandades med hjälp av en Hobart mixer, se Figur 5.2. För att fastställa brukens konsistens användes en Vicat-kolv som var anpassad till mätning av kalkbruk, se Figur 5.3. Den släpptes på ett kalkbruksprov. Djupet av genomträngningen användes som en indikation av brukets konsistens. Ett genomsnitt av två konsistensmätningar togs fram och värden mellan 35 och 40 accepterades. Dessa värden hade ingen enhet, det användes endast för att kunna få en indikation på om konsistensen var likvärdig för alla kalkbruk.

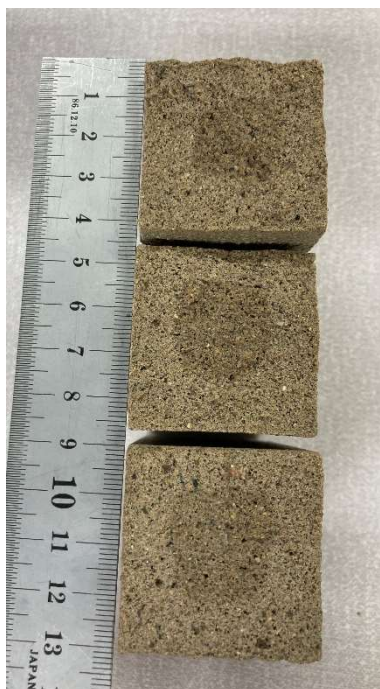
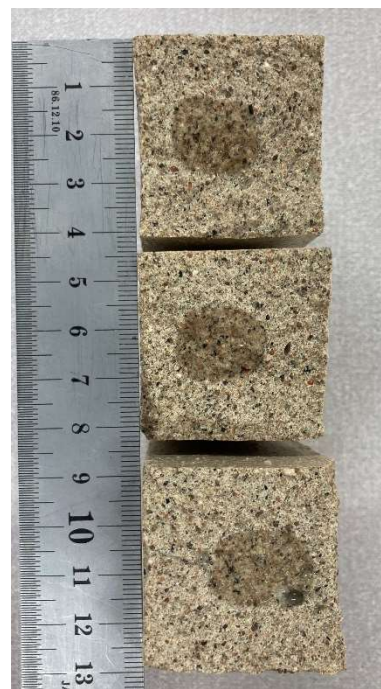
Efter avslutade kapillarsugningsförsök noterades en färgskillnad på provkropparna, vilket antas bero på olika karbonatiseringsgrad, se Figur 6.3-6.11.

Detta resultat kan jämföras med liknande resultat som för Ek (2023). Intressant är att det finns en allmän uppfattning om att karbonatisering i kalkbruk skulle ske betydligt snabbare men då antar författarna att detta baseras på att mätningar gjorts tidigare på magra och porösa bruk. Karbonatiseringshastigheten är av stor vikt för att få bruket att hålla de första vintrarna och detta visar tydligt att karbonatiseringshastigheten är en faktor att ta hänsyn till vid planering av arbeten med (om)fogning.
