# Kämpinge senmedeltida kyrka

## Den gotiska labyrinten mellan två kriser

MATS ROSLUND

### The late medieval church at Kämpinge The Gothic labyrinth between two crises

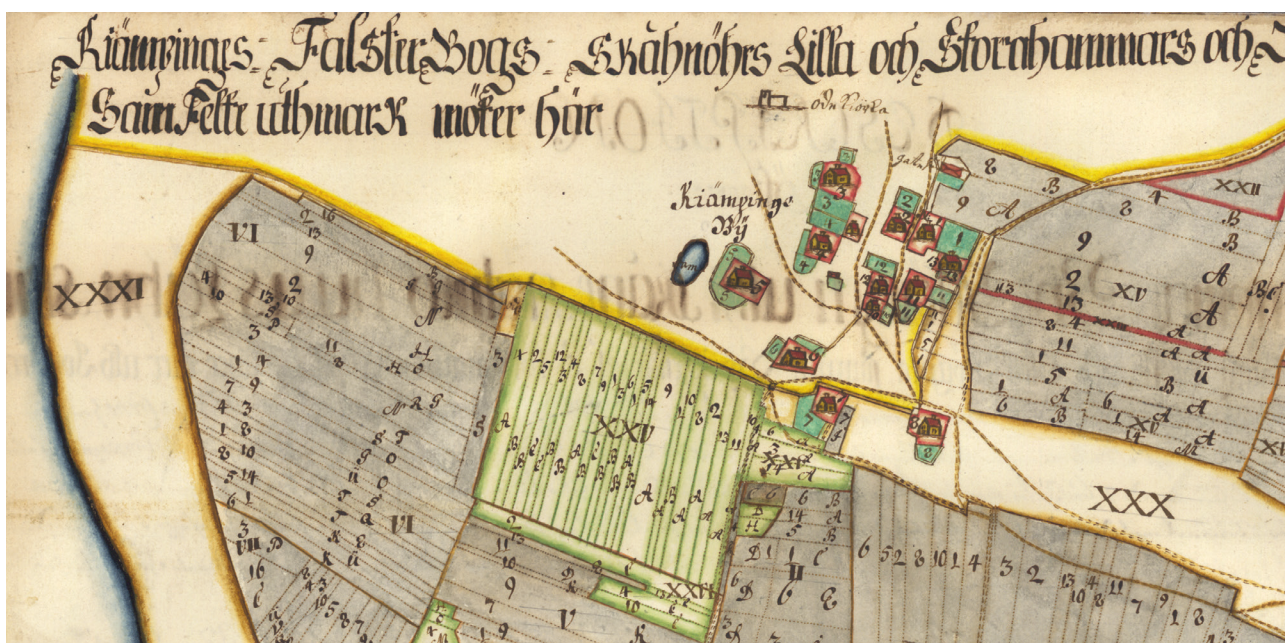
Fig. 2. Kyrkans belägenhet i byn enligt geometrisk avmätning 1699 utförd av Anthon Ciöpingen. Källa: Lantmäteristyrelsens arkiv akt L160-8:1.

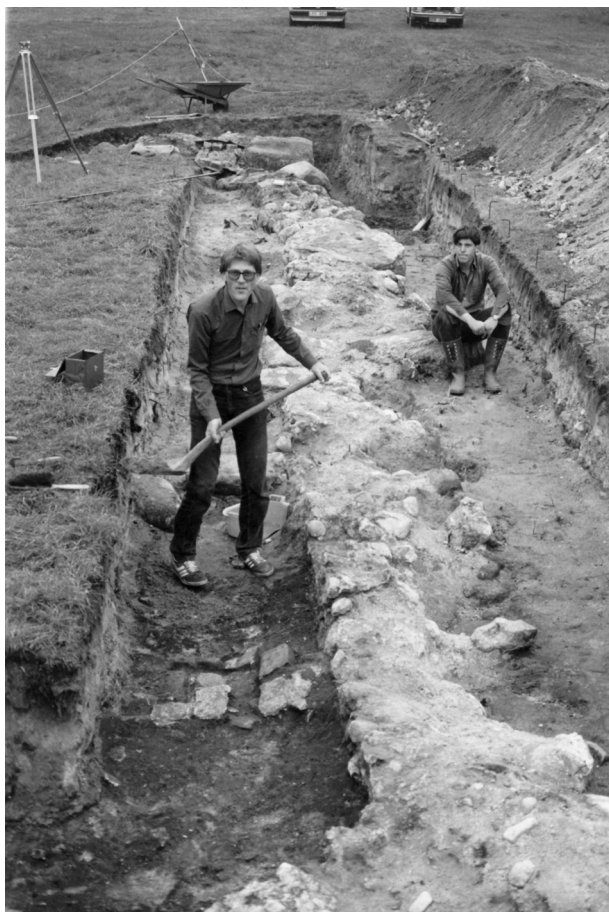
Fig. 3. Jes Wienberg och Peter Carelli vid kyrkans norra sida år 1987. Framför Jes syns tegelstenar som utgjort trappsteg upp till korets högaltare. Peter Carelli sitter på långhusets nordligaste hörn i övergången till koret. Foto: Mats Roslund 1987, Lunds universitets historiska museum.

Detta var utgångsläget när Rängs kyrkofullmäktige beviljade medel till Lunds universitet och Arkeologiska institutionen för en undersökning som skulle förbättra källunderlaget (Roslund 1988). Byggnadens historia före 1632 års stängning var okänd, inte minst tidpunkten för uppförandet och utseende. Med tre begränsade undersökningar under våren, sommaren och tidig höst 1987 erhöles en rikhaltig dokumentation som skulle bidra till helt ny kunskap om den övergivna kyrkan med närmaste omgivning. För undersökningens genomförande svarade Jes Wienberg, Lars Ersgård, Peter Carelli och Mats Roslund i egenskap av lärare och flera studenter (fig. 3).

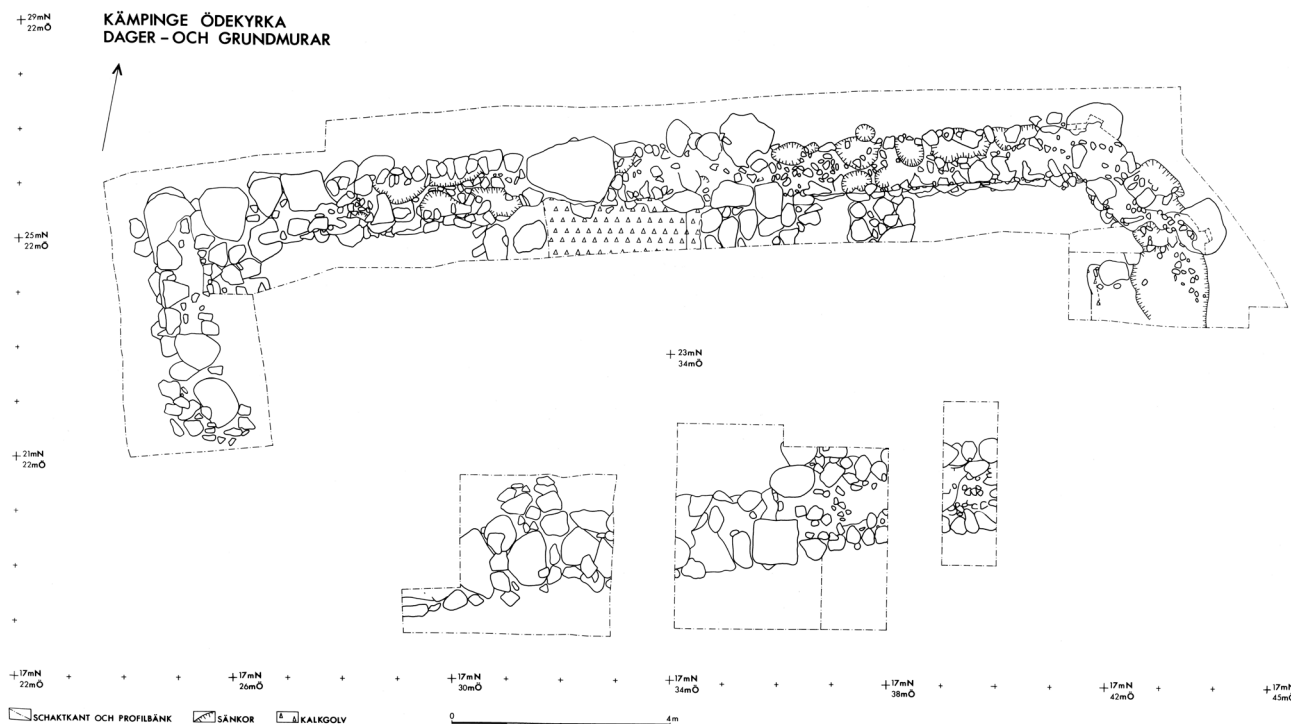
Fig. 4. Renritad dokumentation av kyrkans plan. Ytan i norra delen av långhuset med trianglar är rester efter ett kalkgolv. Öster om detta, vid långhusväggs nordöstra hörn ses fundamentet efter ett sidoaltare. Ritning: Mats Roslund 1987, renritning: Christina Borstam, Lunds universitets historiska museum.

Den kallmurade grunden i långhuset bestod av stora moränblock lagda i två till tre skift, medan koret var anlagt med mindre fältsten på cirka 40 centimeters diameter i två jämna skikt. Det senare utmärkte sig därmed som mer homogent och nättare. Trots den kraftiga nedbrytningen kvarstod ett skift av dagermurarna. Skalmuren bestod av tuktad flinta som kunde följas in i kärnans mer heterogena blandning av fältsten, flintblock och tegel i kalkbruk. Korets dagermur avvek, på samma sätt som grunden, från långhuset med sin nättare utformning. Samtidigt avvek kormurens södra sträckning med sin större bredd. Av någon anledning hade alltså korets norra och södra mur byggts med olikartad bredd. Inga hela eller större bitar av storstenstegel hittades, så de putsade murarna bör ha bestått av fältsten ovan mark. Däremot tillvaratogs två fragment av profiltegel som kan ha markerat fönster- och dörromfattningar. Tegel hade också använts för taktäckning, då rikliga mängder med kupade munk- och nunnepannor samt understrykningar av kalkbruk fyllde rasmassorna. Valet av flinta i murarna anknyter till ett känt byggnadsmaterial i flera av Skytts härads kyrkor (Holmberg 1977: 97; Skansjö 1983: 87).

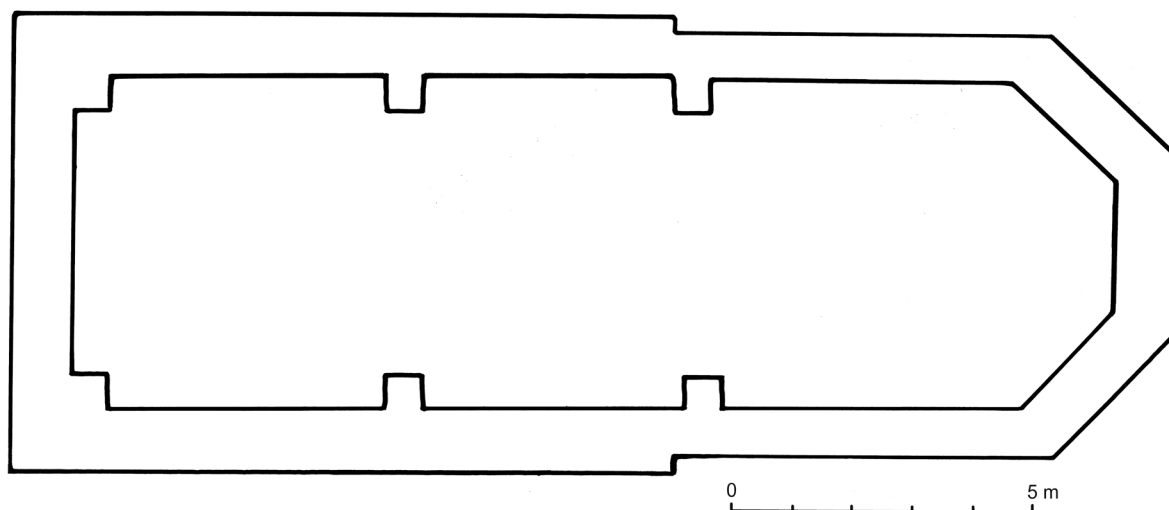
Fig. 5. Kämpinge kyrka, rekonstruktion av grundplan. Ritning: Mats Roslund.

huset och ett tredje i kordelen, vilket gjorde den till den näst minsta kyrkan i Skytts härad (Wienberg 1993: 135, fig. 72; Karlsson 1998: 96) (fig. 5). Rängs kyrka hade som jämförelse cirka 104 kvadratmeter som golvyta i långhuset. Innerväggarna bör ha varit bemålade, då vi hittade puts med färgrester i blågrått och rött. Fönsterglas vittnade om att dagsljuset funnit sin väg in i den lilla kyrkan.

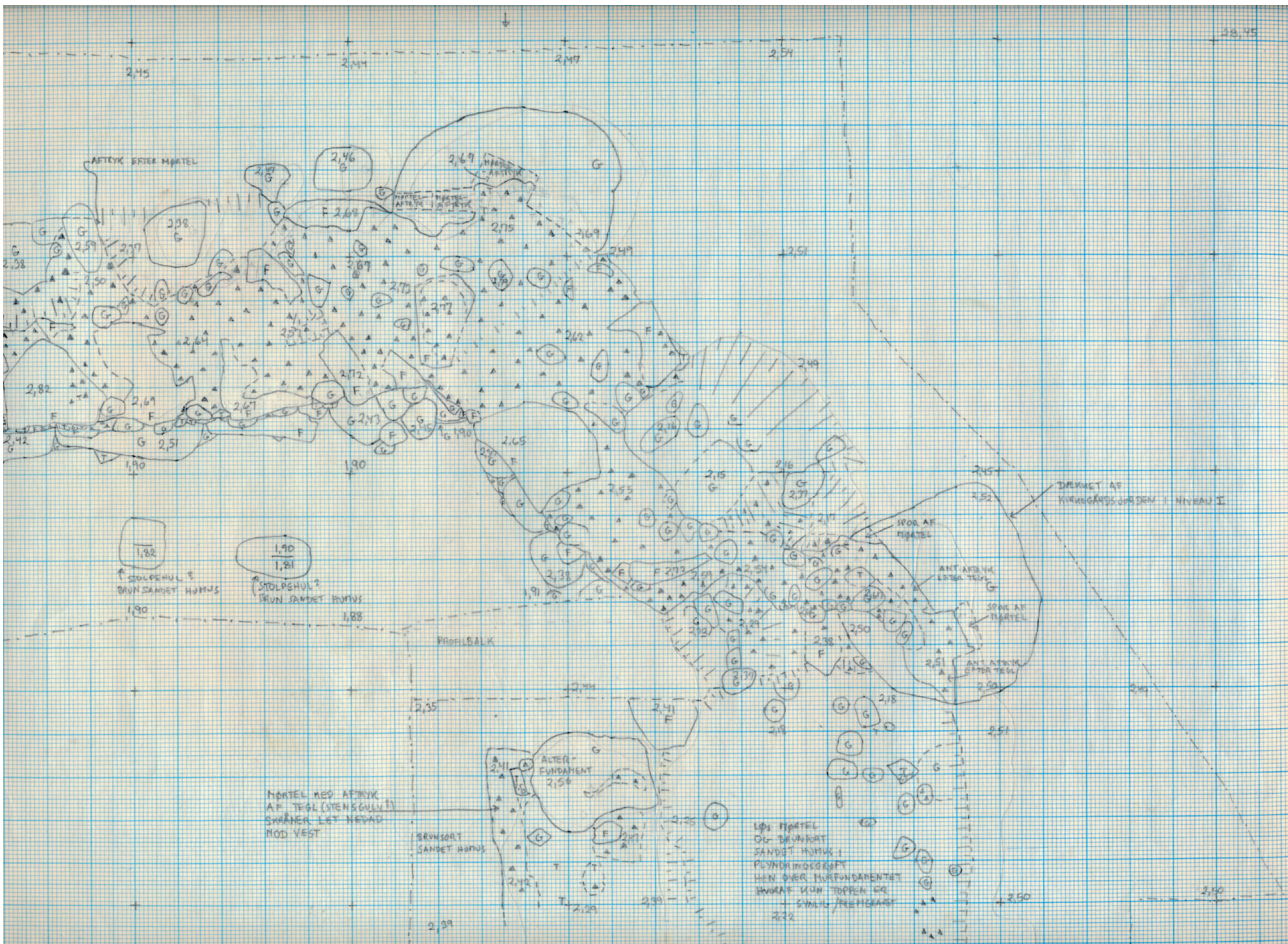
Fig. 6. Originaldokumentation av korets nordöstra hörn av Jes Wienberg från 1987. Högaltarets understa fundament i ursprungligt läge med kalkbruk uppstruken mot sockeln. Ritning: Jes Weinberg, Lunds universitets historiska museum.

När sockenborna lyfte blicken mot koret kunde de se ytterligare ett altare i det heligaste rummet (fig. 6). Detta låg cirka 30 centimeter högre än långhusets golv, med en trappa av tegelstenar lagda i kalkbruk i tre steg. På grund av kraftig rasering kunde vi inte dokumentera storleken på högaltaret, men det var byggt av såväl fältsten som tegel. Värt att notera är tre mynt som anträffades i

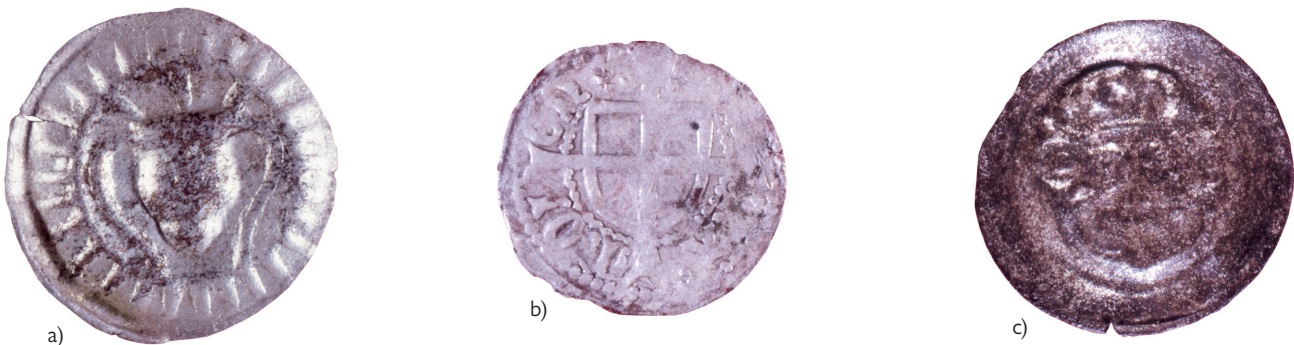
Fig. 7. Mynt från undersökningen. a) brakteat, Erik av Pommern 1420–1430, b) hvid, Kristian I 1448–1481, c) tjurhuvudsbrakteat från Mecklenburg 1400-tal. Foto: Bengt Almgren, Lunds universitets historiska museum.

Mynten inifrån kyrkan gav alltså en möjlig datering (fig. 7). Av de fem som togs om hand var Erik av Pommerns penning från 1420–1430 det äldsta. Fynden av tjurhuvudsbrakteater kan antyda en datering till 1300-tal,

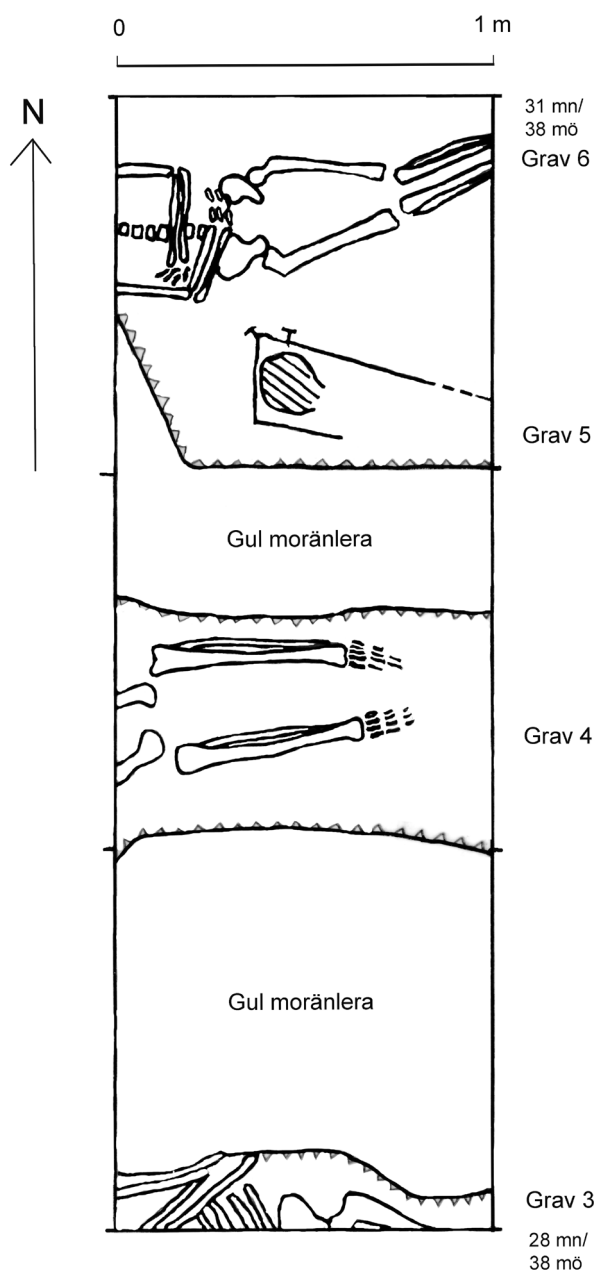
Fig. 8. Gravar på kyrkogården runt Kämpinge kyrka. De fyra individerna har placerats med tydliga avstånd från varandra. Endast barnet i (grav 5) har lagts intill en vuxen (grav 6). Armarna korsade över bröstet hos individen i grav 3 och placering över magen hos individen i grav 6 anger en senmedeltida gravrit. Originaldokumentation och renritning: Mats Roslund, Lunds universitets historiska museum.

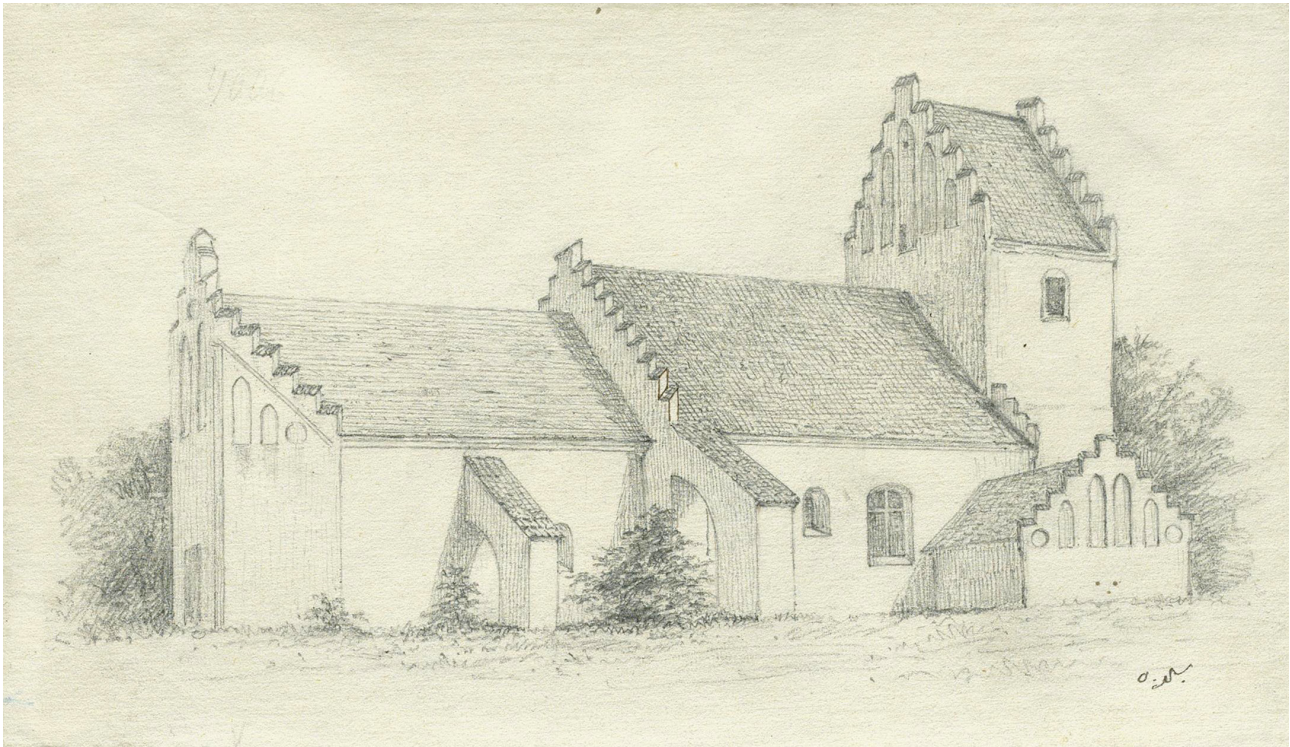
Fig. 9. Rängs kyrka med tresidigt avslutad absid. Koret har förlängts och ett torn har tillkommit, men bortsett från dessa arkitektoniska detaljer kan man föreställa sig hur den mindre kyrkan i Kämpinge kan ha sett ut. Blyertsteckning av Olof Sörling 1876, källa: (Handteckningssamlingen ATA, E-arkiv ID: KMB\_16001000534156\_htsko508.
