## Mögelpåväxt på mineraliska fasader : pilotstudie

Sandin, K. (2002). *Mögelpåväxt på mineraliska fasader : pilotstudie*. (Rapport TVBM; Vol. 3107). Avd Byggnadsmaterial, Lunds tekniska högskola.

# MÖGELPÅVÄXT PÅ MINERALISKA FASADER

## Pilotstudie

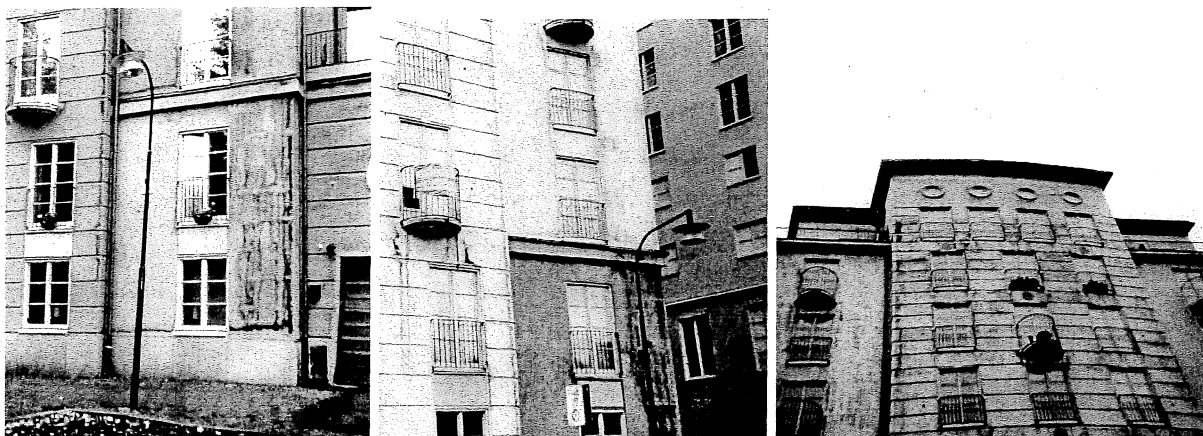
FIGUR 8. Påväxt på en ny fasad i Stockholm.

Kraftig påväxt skedde mycket snabbt, inom något år, och finns i alla väderstreck. Påväxten är mest markant där vattenrinning kan förväntas på fasaden. Även på andra ställen finns dock påväxt.

Vid analys konstaterades att på kraftigt angripna ytor förekom ”Mycket riklig påväxt av svart sotliknande lager som består av sporer från pigmenterad mögelsvamp”. Vid odling konstaterades främst *Cladosporium*. På ytor som till synes inte hade någon påväxt förekom ”Sparsam förekomst av sporer och hyfer från pigmenterat mögel”. Vid odling konstaterades ”Mycket liten växt av *Cladosporium*”. Vidare konstaterades att angreppen är ett rent ytfenomen, några angrepp längre in i putsen kunde inte upptäckas.
