Underhållsintervall med utgångspunkt i rationella behov - omfogning

Citation for published version (APA):
Molnar, M., Gustavsson, T., & Kahangi Shahreza, S. (2026). *Underhållsintervall med utgångspunkt i rationella behov - omfogning*. (TVBK; Nr 3083). Lunds tekniska högskola, Avdelningen för konstruktionsteknik.

Rapport TVBK-3083

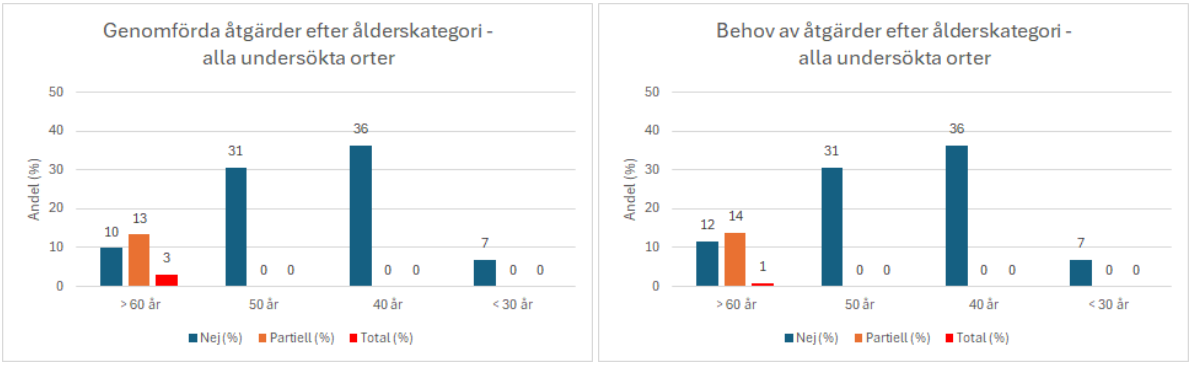
Figur 3.1 Genomförd (vänster) respektive behov av omfogning (höger), efter ålderskategori – alla undersökta orter. Antal byggnader har viktats med antal våningsplan.

Av Figur 3.1 – 3.4 framgår att omfogning har gjorts på 60 år gamla fasader. På fasader av senare byggnadsår har det i de undersökta områdena inte registrerats någon omfogning, varken partiell eller total. Behovet av omfogning följer ett mönster som är snarlik det för genomförd omfogning. Uppsala skiljer sig från Lund och Göteborg genom lägre andel genomförda samt lägre behov av omfogningar.

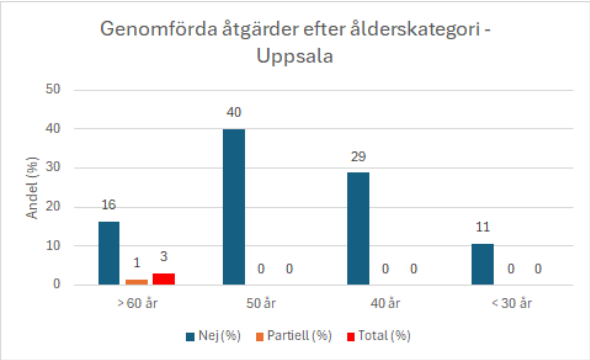
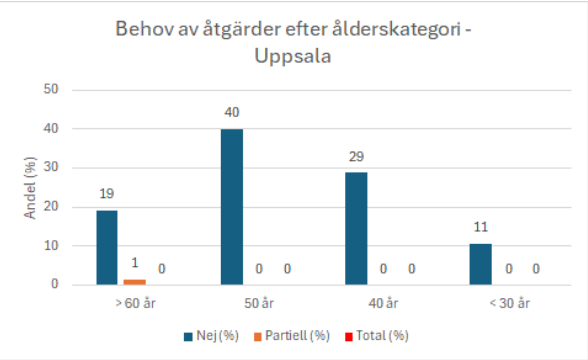
Figur 3.2 Genomförd (vänster) respektive behov av omfogning (höger), efter ålderskategori – Uppsala. Antal byggnader har viktats med antal våningsplan.

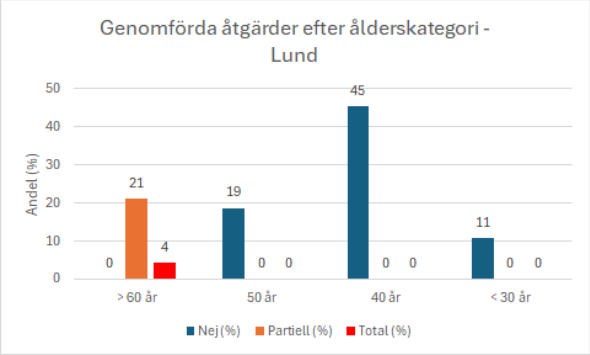
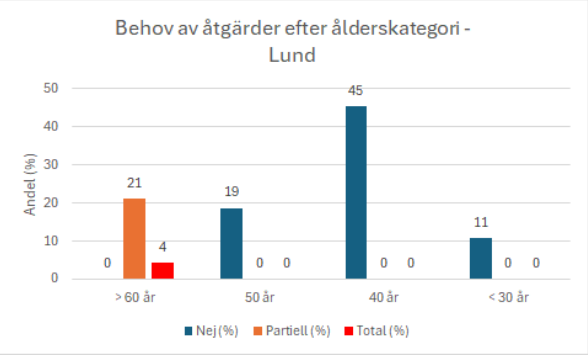
Figur 3.3 Genomförd (vänster) respektive behov av omfogning (höger), efter ålderskategori – Lund. Antal byggnader har viktats med antal våningsplan.

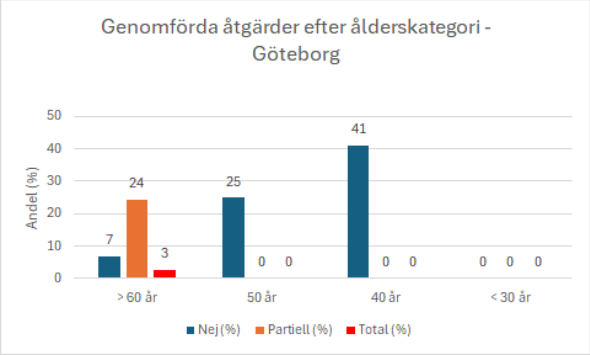
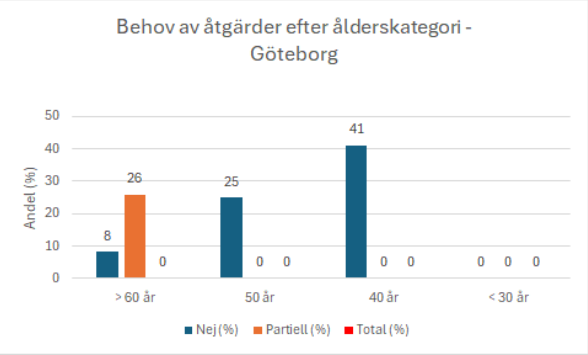
Figur 3.4 Genomförd (vänster) respektive behov av omfogning (höger), efter ålderskategori – Göteborg. Antal byggnader har viktats med antal våningsplan.

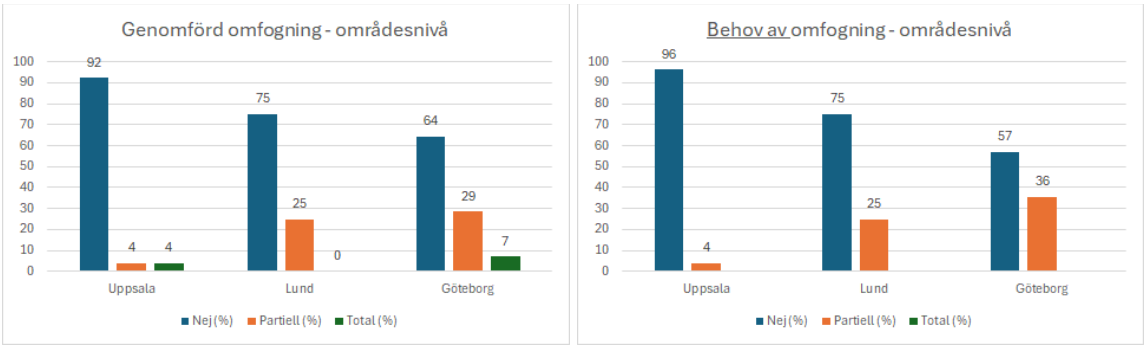
Av Figur 3.5 framgår att i Uppsala är en klar majoritet av fasaderna inte omfogade och undersökningen har gjort bedömningen att behovet av omfogning är mycket begränsad. I Lund och Göteborg har partiell omfogning genomförts på cirka 25 procent av fasaderna. I Göteborg har total omfogning gjorts på ett fåtal områden. När det gäller behov av omfogning, ligger behovet av partiell omfogning i Lund och Göteborg på cirka 30 procent medan motsvarande behov i Uppsala är mycket begränsat. Undersökningen har inte identifierat något behov av total omfogning på områdesnivå.

Figur 3.5 Genomförd (vänster) vs bedömt behov (höger) av omfogning – sammanställning på områdesnivå.

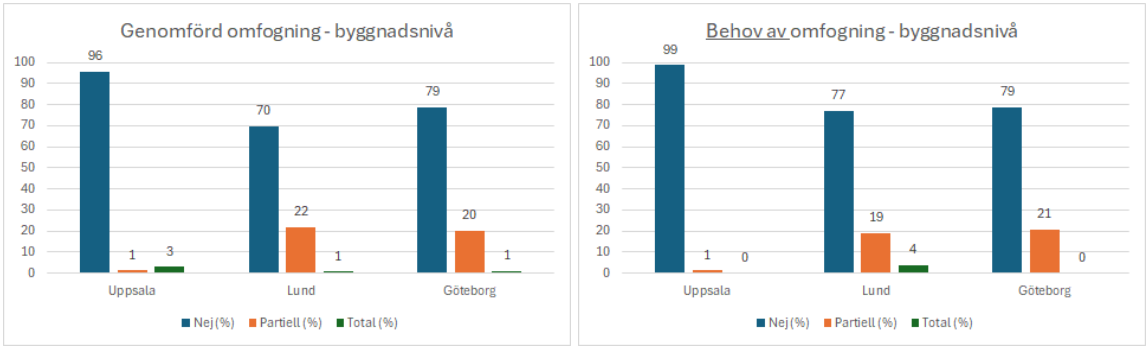
När resultaten analyseras på byggnadsnivå, se Figur 3.6, har partiell omfogning gjorts på cirka 20 procent av byggnaderna i Lund respektive Göteborg. Motsvarande andel i Uppsala är en procent. Snarlika siffror gäller även avseende behovet av partiell omfogning. När det gäller total omfogning, har åtgärden genomförts på mellan 1 – 3 procent av byggnaderna medan behovet ligger mellan 0 – 4 procent.

Figur 3.6 Genomförd (vänster) vs bedömt behov (höger) av omfogning – sammanställning på byggnadsnivå.

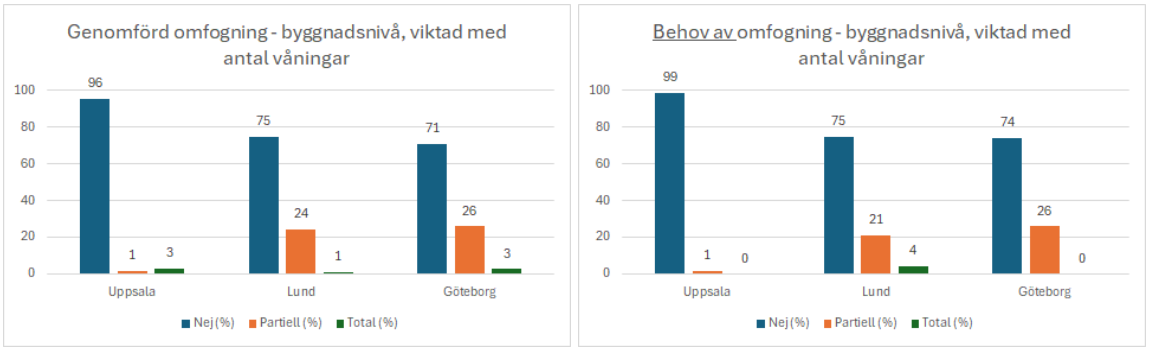
När antal byggnader har viktats med antal våningar, se Figur 3.7, är siffrorna några procentenheter högre än när man har tittat på byggnadsnivå. Förklaringen är att fogerosion är kraftigare på högt belägna fasadpartier.

Figur 3.7 Genomförd (vänster) vs bedömt behov (höger) av omfogning – sammanställning på byggnadsnivå, viktat med antal våningar.
