En studie av vindsbränder utifrån statistik och brandutredningar

Johansson, Nils; Van Hees, Patrick

2010

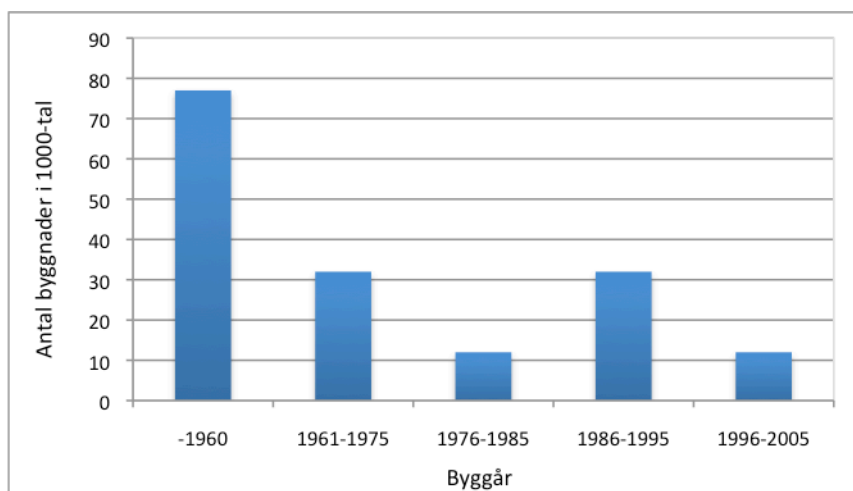
Figur 2: Byggår för svenska flerbostadshus

Ungefär hälften av flerbostadshusen är byggda 1960 eller tidigare. Även under 1961-1975 och 1986-1995 har många flerbostadshus uppförts. Diagrammet är något missvisande eftersom de olika tidsspännen inte är lika stora.

I BETSI har byggåren för flerbostadshus studerats och resultatet återges i följande diagram.

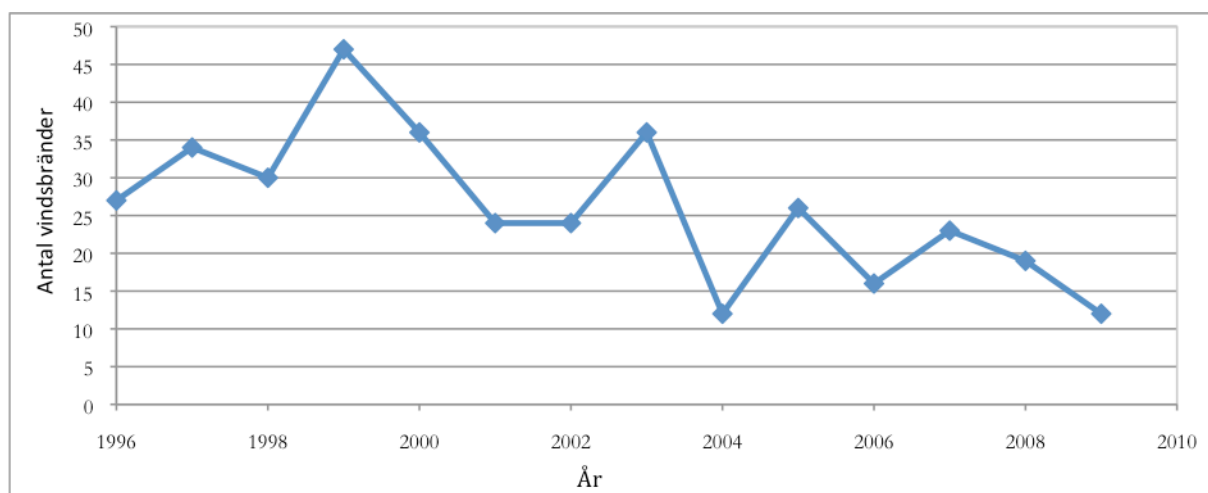
Figur 4: Antalet vindsbränder i flerbostadshus per år.

Antalet vindsbränder i flerbostadshus har en sjunkande trend enligt statistiken (se Figur 4). Någon analys av detta faktum genomförs inte eftersom antalet allvarliga vindbränder per år är få och även en liten ändring kan påverka trenden.

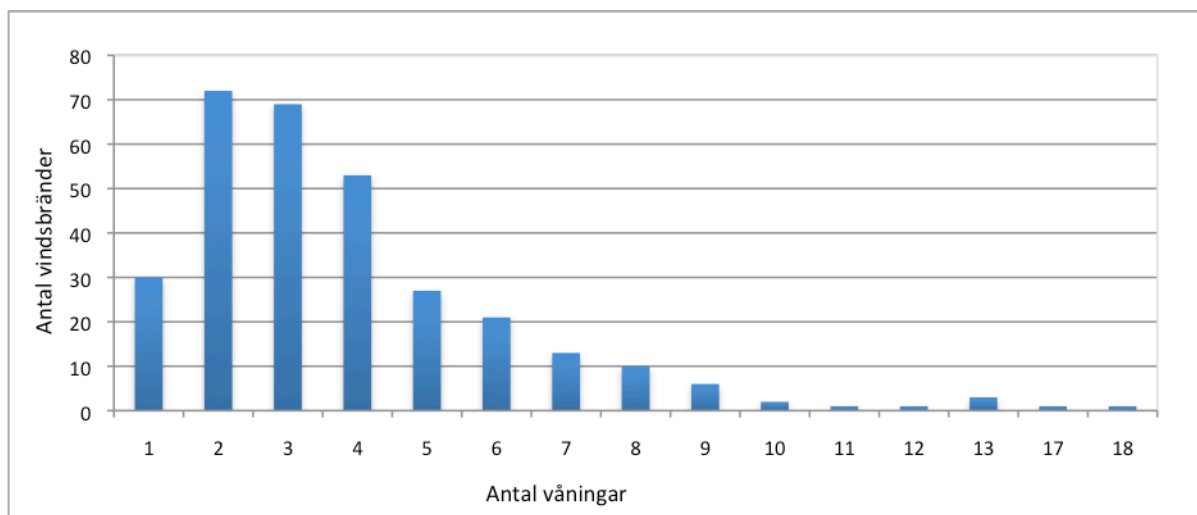
Figur 5: Antal vindsbränder i flerbostadshus uppdelat på antal våningar.

De flesta bränder (> 60 %) som startar på vindar i flerbostadshus gör det i hus med 2-4 våningar. För att göra en rättvis jämförelse normeras antalet bränder med antalet byggnader med respektive våningsantal.

Utifrån figuren ovan så verkar det som om det är vanligare med vindsbränder i högre hus. Denna slutsats bedöms vara osäker eftersom antalet bränder (Figur 5) liksom antalet höga hus är få, vilket innebär att bara en brand mer eller mindre får stort utslag.

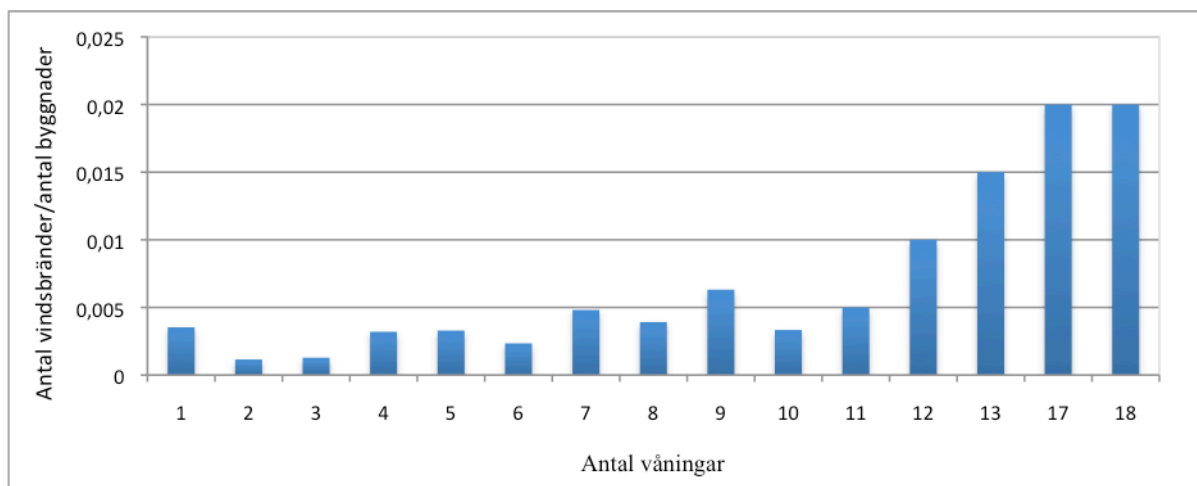
Figur 6: Antal bränder normerat med antal byggnader.

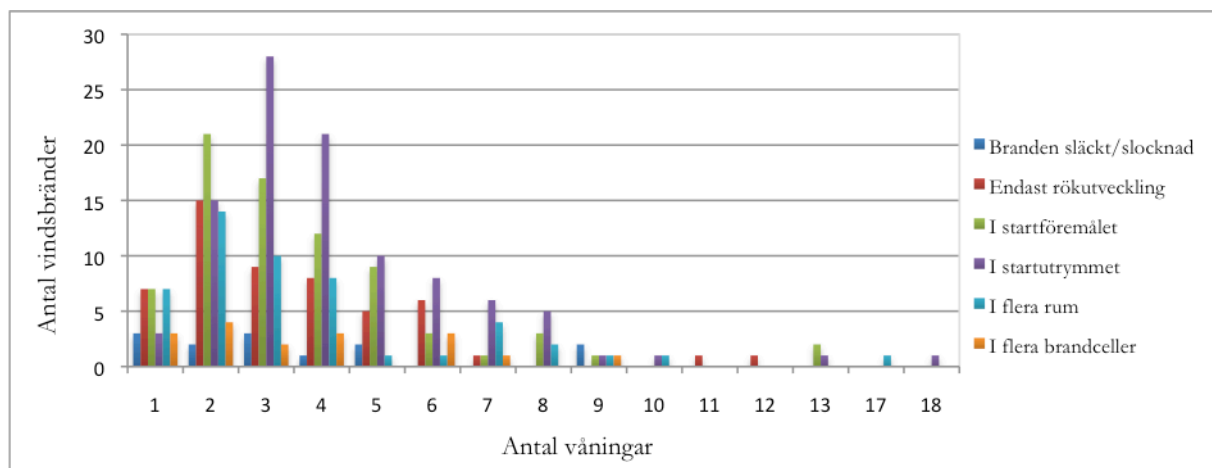
Figur 7: Omfattningen av brand och antal våningar.

Ur figuren ovan framgår det att omfattning av branden vid räddningstjänstens ankomst är något större vid byggnader med fler än två våningar än byggnader med en till två våningar.

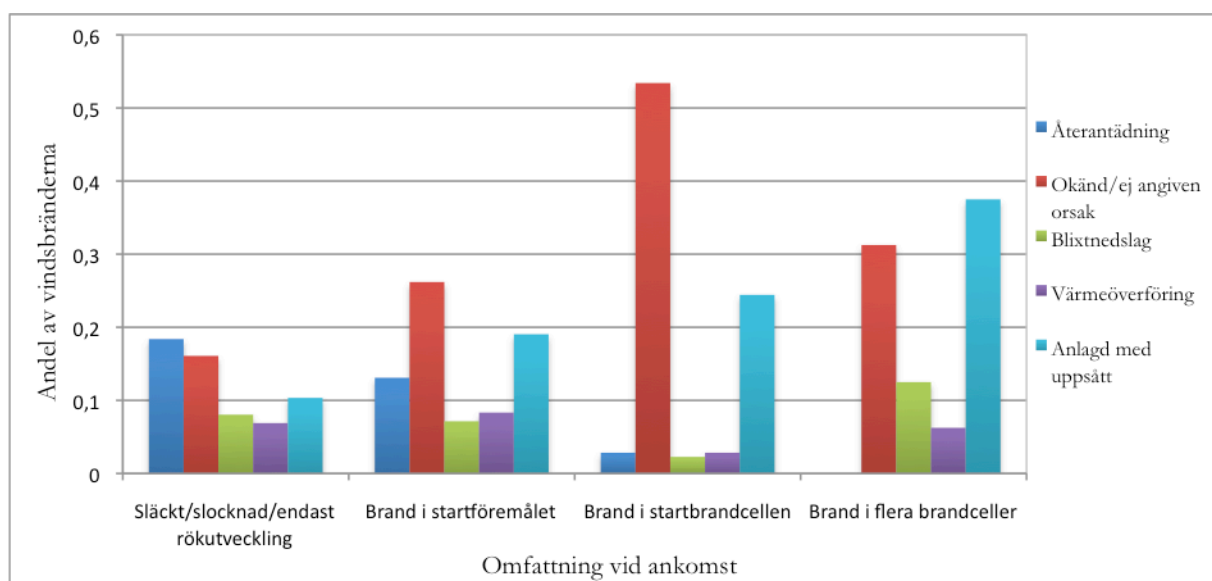
Figur 8: Brandorsak och omfattning av brand.

För bränder som har slocknat/släckts eller är begränsade till rökutveckling (87 stycken av de aktuella insatserna) är de vanligaste brandorsakerna återantändning (18 %), okänd orsak/ej angiven (15 %) och anlagd med uppsåt (10 %).

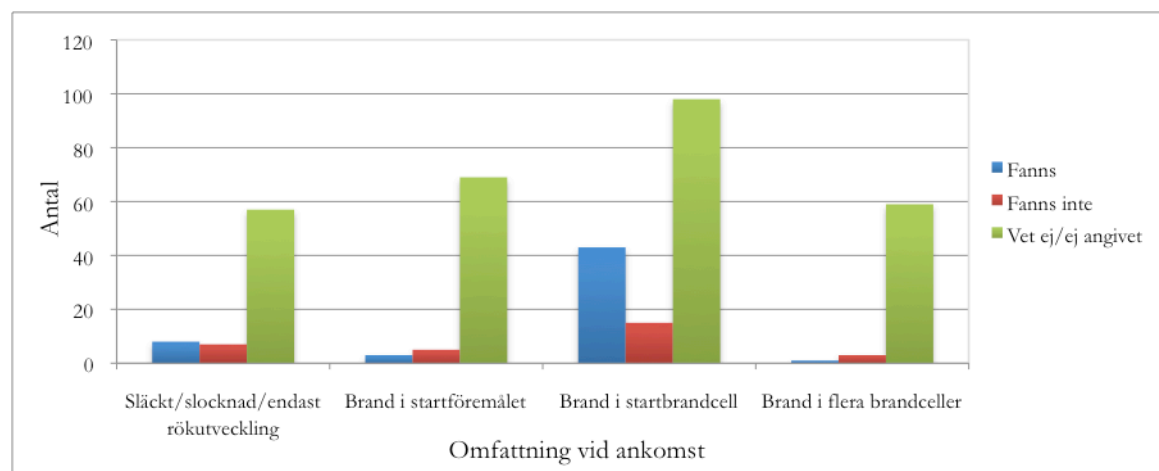
Figur 10: Omfattning och förekomst av brandcellsgränser.

I diagrammet har en sammanslagning av kategorierna ”Branden släckt/slocknad” och ”Endast rökutveckling” till gruppen ”Släckt/slocknad/enda st rökutveckling” gjorts. ”Brand i startutrymmet” och ”Brand i flera rum” har slagits ihop till gruppen ”Brand i startbrandcell”.

När det gäller brandcellsgränser så finns en större förekomst och därför görs en jämförelse mellan förekomst av brandcellsgränser och omfattningen på branden vid räddningstjänstens ankomst.

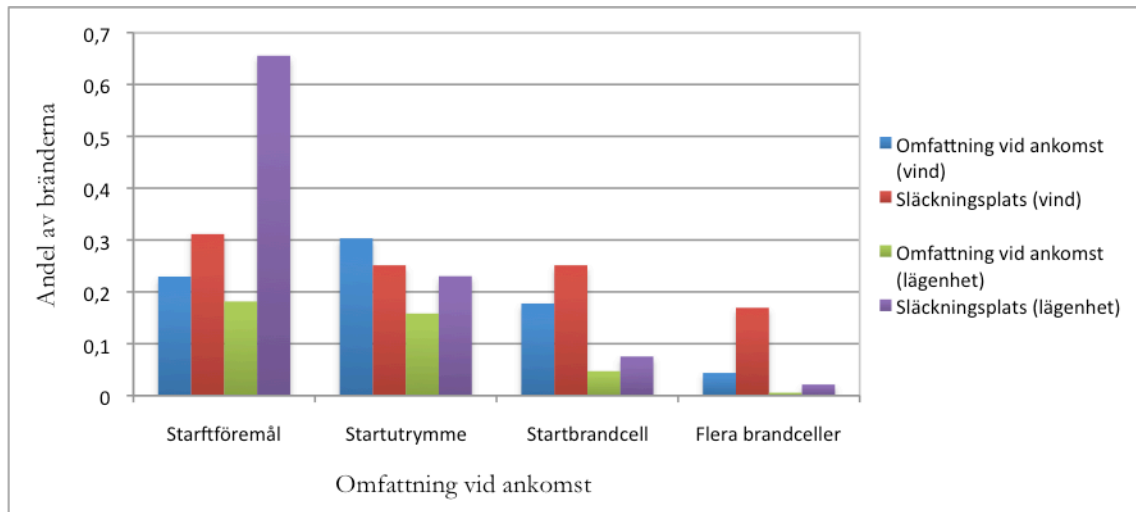
Figur 12: Omfattning av brand för startutrymme "vind".

De vindsbränder som är mer omfattande vid räddningstjänstens ankomst verkar vara svårare att släcka. Enligt diagrammet så släcks ca 18 % av vindsbränderna utanför den brandcellen där de startat. Eftersom enbart 5 % av bränderna omfattar flera brandceller vid ankomst så innebär det att 13 % av samtliga vindsbränder sprids från startbrandcellen efter det att räddningstjänsten kommit på plats.

Genom att jämföra omfattningen av brand vid räddningstjänstens ankomst med angivelsen av vart branden släckts erhålls en bild av hur brandens utvecklats/spridits från det att räddningstjänsten anlät till dess att den är släckt. Som jämförelse har samma information för startutrymme "lägenhet" lagts in i Figur 12.
