# Glimmingehus

## Nordens bäst bevarade medeltida borg?

### Glimmingehus

#### The best-preserved medieval manor in Scandinavia?

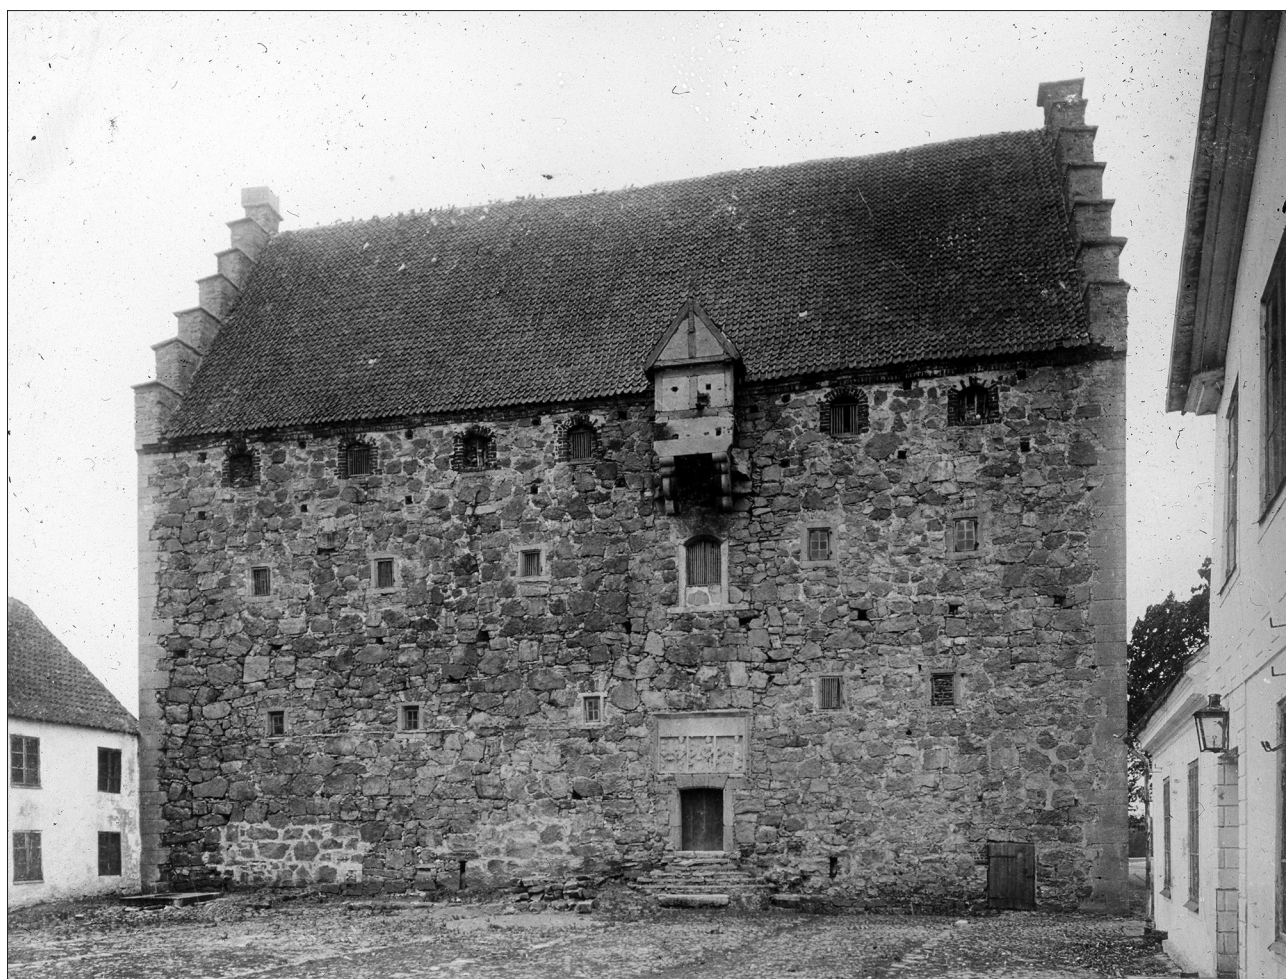
Fig. 2. Norra fasaden före restaureringarna. Notera de igenmurade fönsteröppningarna och den sekundära dörröppningen till höger. Den östra längan har ännu ingen dörröppning i södra delen av fasaden. Publicerad 1909 i *Svenska slott och herresäten vid 1900-talets början*, Skåne. Foto: P. Bagge. Public domain.

I samband med detta skrev arkitekten Einar Lundberg och byggmästaren Johan Persson ett besiktningsutlåtande över Glimmingehus (ATA 1924c). Redan på utsidan kunde de konstatera att trappan som ledde upp till borgens ingång var i dåligt skick och förmodligen från andra halvan av 1800-talet (fig. 2). I hela byggnaden fanns igenmurade fönsteröppningar och de kvarvarande fönstren bedömdes vara i dåligt skick. I källaren fanns sekundära dörröppningar och en igenfylld brunn. På första våningen hade flera av golvplattorna av kalksten fått sprickor och väggsputsen var av varierande skick. Andra våningens stora sal hade ett sentida stolpverk och i ett av de mindre rummen var spishällen försvunnen. Man föreslog att yttertaket skulle lagas, fönstren få nya karmar

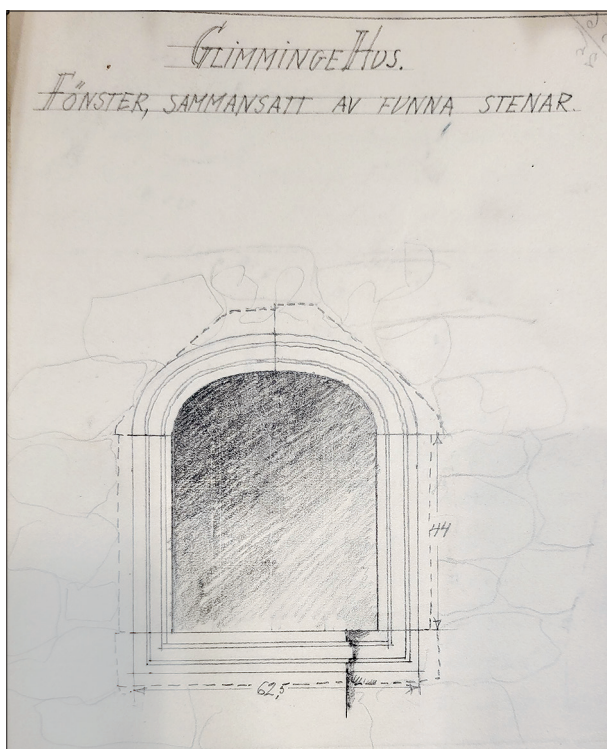
Fig. 3. Anjous skiss av den fönsteromfattning han sammanfogade av profilerade Komstadkalkstenar. Sten Anjou 1925, Antikvarisk topografiska arkivet, d. nr. 1756/1925. Public domain.

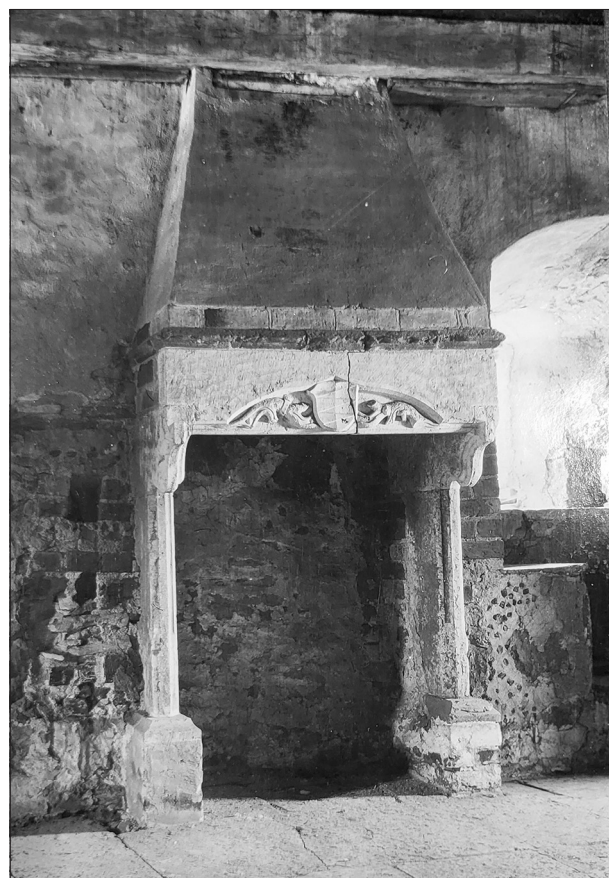
Fig. 4. Spisen i Riddarsalen. Notera den oputsade väggen till vänster om spisen, där rökkanaler visar att en extern, sekundär eldplats varit uppbyggd. Området putsades över senast 1940. Foto: S. Brandell, okänt årtal.

En del av dem, som spåren efter en sekundär och extern eldplats intill den ursprungliga praktspisen i Riddarsalen tycks peka på att Glimmingehus haft en längre användning som bostad än man tidigare trott (Williamsson & Westergren 2024: fig. 4). Andra iakttagelser väckte en diskussion om rummens ursprungliga funktion, så som Skytteloftets förmodade försvarsfunktion. Rummet består av hela den översta våningen, och är det största i byggnaden. Här har tidigare forskning placerat Glimmingehus artilleri (Brunius 1850: 458; Hahr 1914–1922: 37; Rydbeck 1909: 260; Ödman 1997: 24f; Reisnert 1999: 104). Den byggnadsarkeologiska undersökningen visade dels att rummet haft putsade väggar, dels att fönsternischerna med sina sittbänkar är ursprungliga och dessutom att rummet ursprungligen haft ett annat golv än det grova brädgolv som ligger där idag. Fönsteromfattningarna som Anjou fann i köket 1925 återfanns vid undersökningen 2011 i en hög på vinden. Storleken på omfattningarna stämmer väl med fönsteröppningarna på Skytteloftet, förutsatt att man räknar bort de sekundära tegelomfattningarna, och kan alltså ursprungligen ha varit placerade där. Resultaten pekade mot möjligheten att det s.k. Skytteloftet inte primärt varit avsett för försvar, utan istället varit stenhusets stora festsal (Lind & Westergren 2014; Williamsson & Westergren 2024).

externa eldplatsen i Riddarsalen brydde man sig inte om att putsa över skadan. Den släta puts som sitter där idag är påförd på 1900-talet, och döljer alltså ett spår som berättar hur byggnaden fick en förändrad funktion och blev ett spannmålsmagasin. Båda händelserna är delar av Glimmingehus historia.
