## Energieffektivisering av miljonprogrammets flerbostadshus genom beständiga tilläggsisoleringssystem: uttorkning av blöt lättbetongvägg efter utvändig tilläggsisolering med olika system

Sandin, Kenneth

2013

Sandin, K. (2013). *Energieffektivisering av miljonprogrammets flerbostadshus genom beständiga tilläggsisoleringssystem: uttorkning av blöt lättbetongvägg efter utvändig tilläggsisolering med olika system*. (Rapport TVBM; Vol. 3167). Byggnadsmaterial LTH, Lunds universitet.

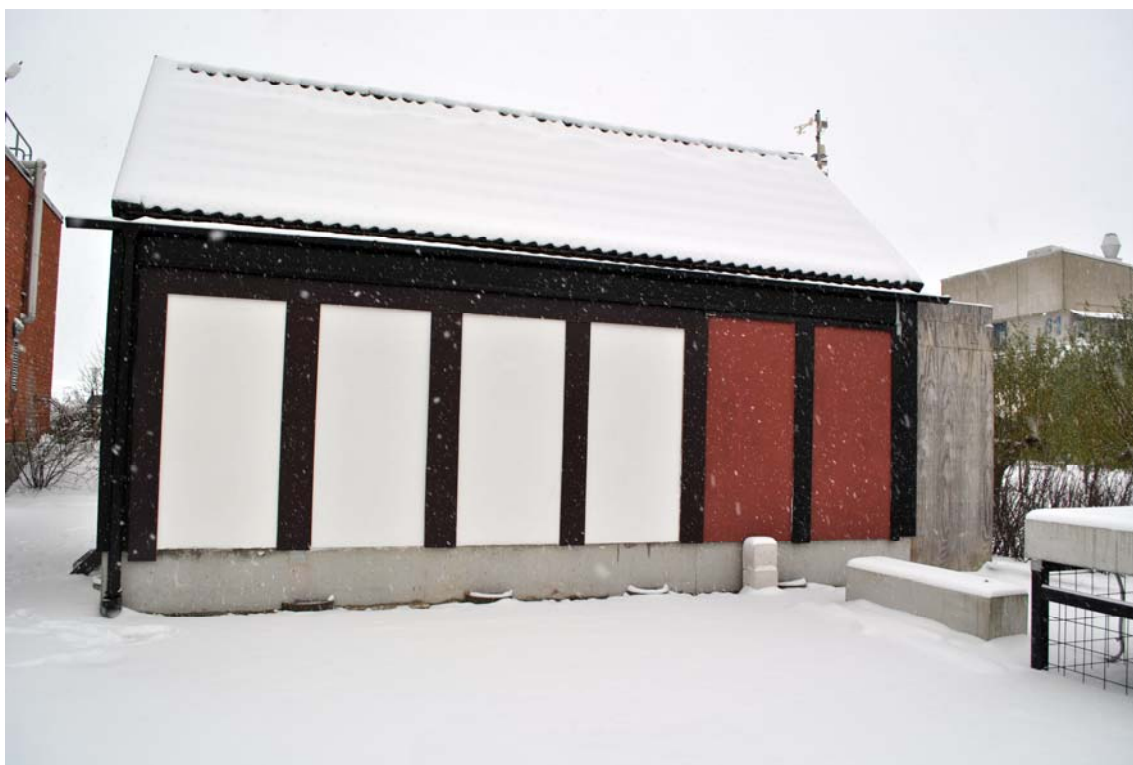
FOTO 1. Provväggarna från utsidan (de vita facken).

De färdiga provväggarna illustreras i FOTO 1.
