Johannesson, B. (2003). *Mikrobiell påväxt på fasader*. (Rapport TVBM; Vol. 3106). Avd Byggnadsmaterial, Lunds tekniska högskola.

# MIKROBIELL PÅVÄXT PÅ FASADER

Björn Johannesson

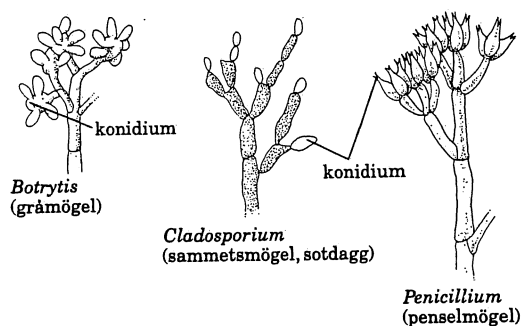
Figur 2.1: Konider och konidiebärare av svamparna gråmögél, sammetsmögél samt penselmögél.

Hyfomycetes (vävnadssvamp) är en klass imperfekta svampar som karaktäriseras av att deras konidiebärare utgår från mycel eller en kompakt vävnad, och bildar konidier på könlös väg på samma sätt som beskrivs ovan. Den könlösa förökningen är mindre komplicerad än den könsliga och går snabbare. Till klassen, där könlös förökning ingår, hör exempelvis penselmögel, sammetsmögel och slemmögel, se Figur 2.1 och 2.2.

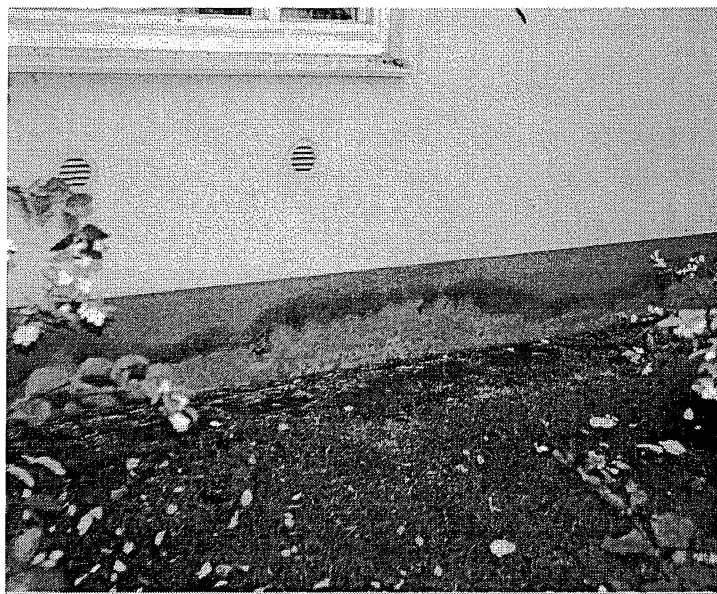
*Figur 8.5: Svart missfärgning av sockel på ett av husen i kvarteret Majroparken. Det anmärkningsvärda med husfasaderna i kvarteret är dock att missfärgningarna har minskat kraftigt på naturlig väg det senaste året.*

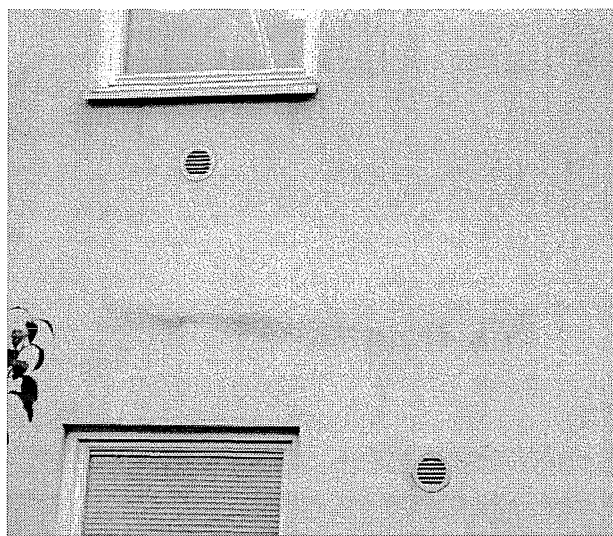
*Figur 8.6: Missfärgningar på fasadväggar i kvarteret Ryttern i Stockholm. Efter mikrobiologisk odling av partiklarna på fasaden visade det sig att missfärgningarna i huvudsak är orsakad av mögelsvampen *Cladoporium* spp., se även Tabell 8.2. Det anmärkningsvärda med missfärgningen som visas i högra bilden är att den ej tycks vara kopplad till fuktbelastningen, vilket annars nästan alltid är fallet.*
