## Jarlens residens

### Gammal och ny arkeologi på Hultaby borg

**University of Lund  
INSTITUTE OF ARCHAEOLOGY  
REPORT SERIES No. 73  
LUND 2000**

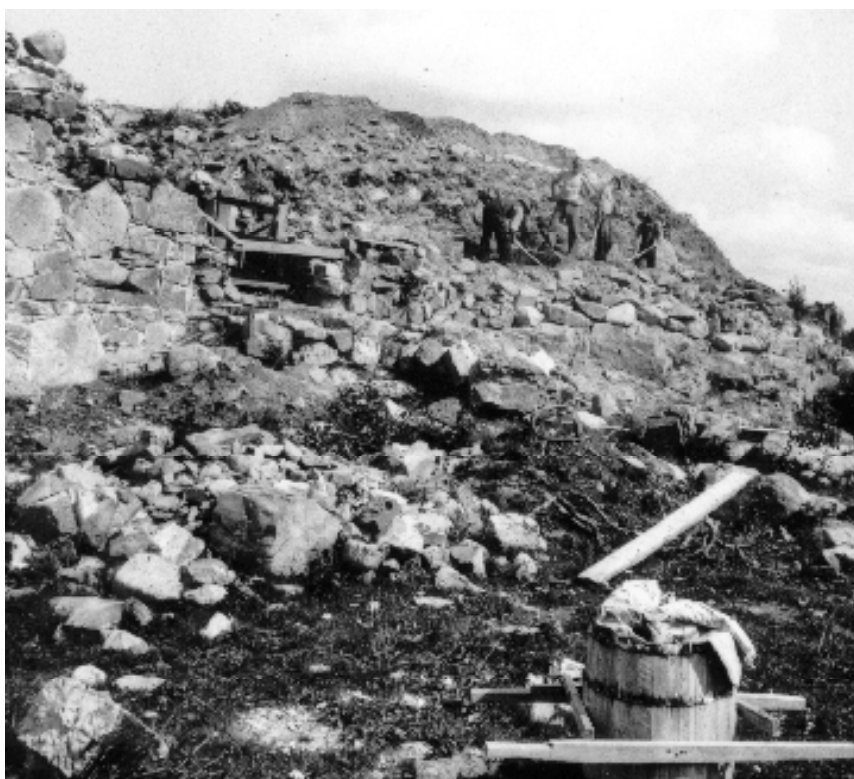
*Fig. 9 Vid 1930-talets undersökning bestod arbetsstyrkan av beredskapsarbetare från trakten. Här är man i arbete med att rekonstruera borgplatåns ringmur. Foto Lars.Erik Bergström 1936. ATA A5:289.*

Under sommaren 1936 grävde Bergström tillsammans med 22 man från Vetlanda stad klart de påbörjade husgrunderna och färdigställde konserveringen av borgens murytor (fig. 9). Vissa arbeten på murarna utfördes även under åren 1938-43, men några ytterligare grävningar kom inte till stånd. Medan Harald Olsson ledde undersökningen på Lindholmen skrev Lars-Erik Bergström direkt en rapport över sin del av undersökningen. I rapporten framförde han viss kritik mot att Olsson tagit med sig sitt fältmaterial och att han inte haft tillgång till detta vid rapportskrivningen. Bergströms rapport var färdig 1938 (Bergström 1938). De flesta och de ojämförligt bästa fältritningarna som finns på ATA (Antikvarisk-Topografiska Arkivet, Stockholm) kommer från Bergströms undersökning. Harald Olsson skrev aldrig någon rapport över sin del av undersökningen, där-emot en artikel i Meddelanden från Norra Smålands Fornminnesförening (Olsson 1948). I denna tog han inte hänsyn till Bergströms

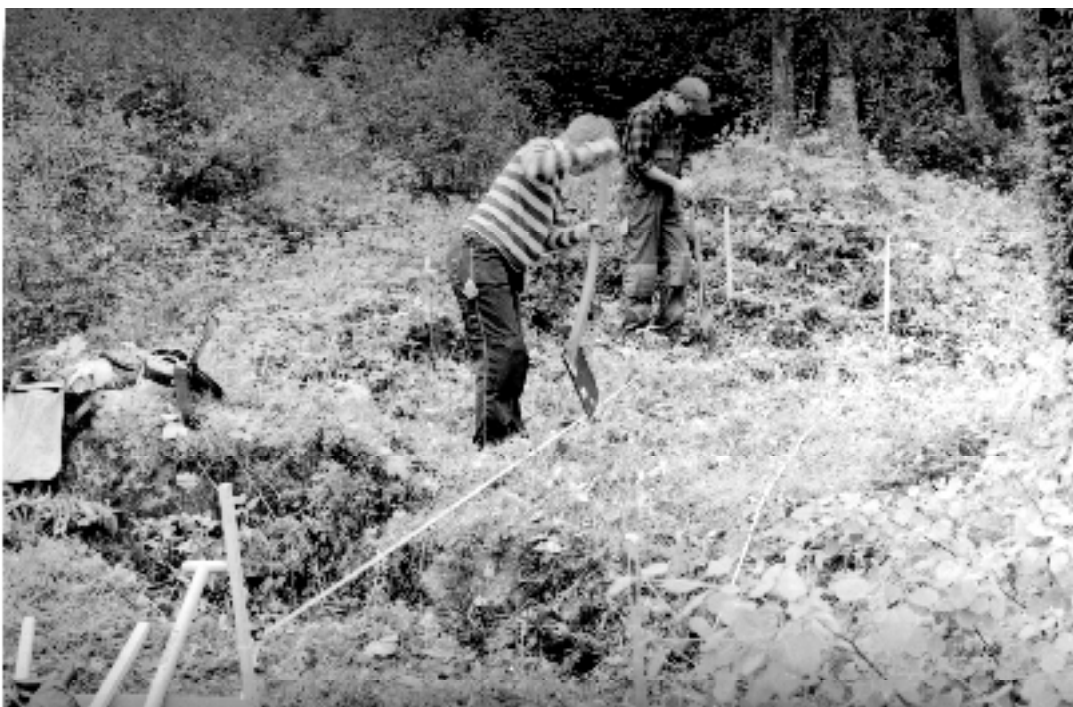
Fig. 10 Kristina Jansson och Lars Salminen i arbete med att ta upp 1999 års schakt i hus VIII. "Kul-len" i bildens bortre del döljer husets eldstad.

teckning från undersökningen som förvaras på Statens historiska museum i Stockholm och det finns inte heller bland fynden eller i Kungliga Myntkabinettets samlingar. Det innebär att borgens tillkomsttid inte är daterad. Däremot tyder både skriftligt källmaterial och de fynd som gjordes vid 1930-talets undersökning på att borgen övergavs under 1300-talets andra hälft (se nedan). De uppfattningar som tidigare förts fram, att borgen skulle vara tillkommen under 1200-talets andra hälft (Olsson 1948) saknar stöd i det befintliga fyndmaterialet från borgen. Trots detta anges Hultabys datering ofta till perioden 1250-1350. Mot denna bakgrund och den osäkerhet som råder kring borgens tillkomst beslöts att göra en mindre undersökning i hus VIII, ett av de hus där Bergström konstaterade att det fanns ett äldre golvlager (fig. 10).

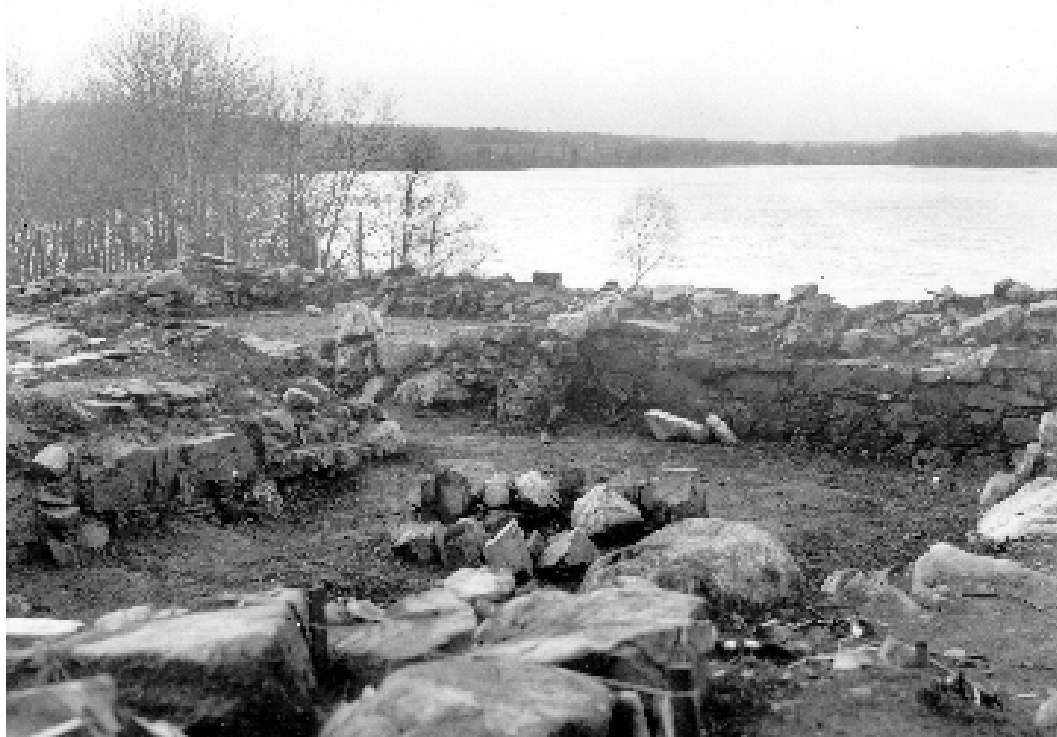
Fig. 14 Borghuskällaren under utgrävning 1936. Foto Lars-Erik Bergström. ATA A6:124.

*Borghuskällaren*, (avd. I), består av ett stort rektangulärt rum, invändigt cirka 10,3x5,8 meter stort, d.v.s. cirka 60 m<sup>2</sup> (fig. 14). Ingången till källaren ligger i det västra hörnet där det finns en källarhals. Källardelen är murad av gråsten, med spår av invändig puts. Muren på norra gaveln och på västra långsidan är ungefär en meter bred, medan den på den östra långsidan är cirka två meter tjock. Gavelmuren i

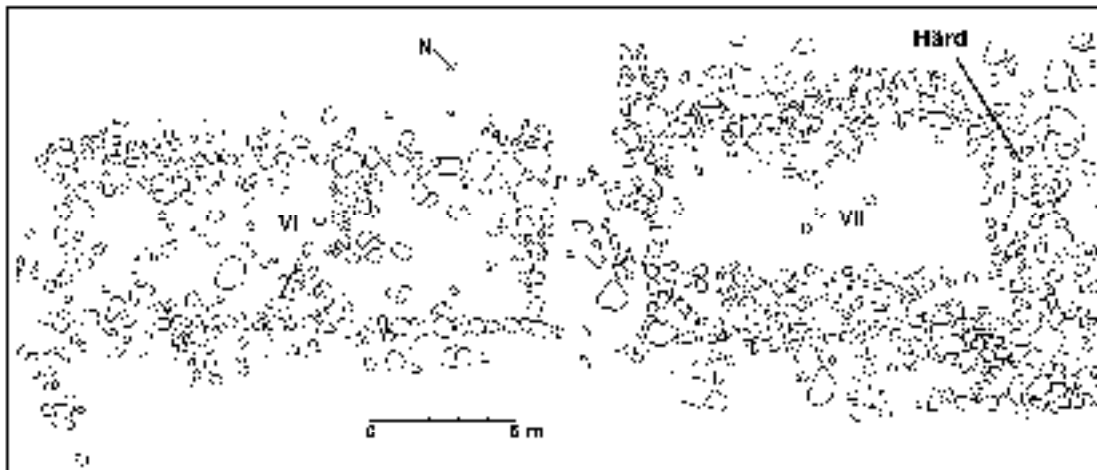
Fig. 20 Plan över hus VI och VII i den västra längan, upprättad av Lars-Erik Bergström.

*Hus VI* i den västra längan bildar borg-gårdens södra hörn tillsammans med hus V. Även detta hus framstår som ett förrådshus eftersom uppvärmningsmöjligheter saknats. Huset var stort, 16x6 meter (96 m<sup>2</sup>), och därmed det näst största förrådshuset efter hus V (fig. 20). Bergström tolkade det som en tvåvånings loftbod, eftersom det fanns stolpstöd för en svale i form av större stenar framför huset. Huset ligger dock i liv med övriga hus i den västra längan, vilka saknar svalgång. Huset var indelat i två avdelningar. I söder fanns ett 10x6 meter stort rum. Till detta rum ledde ingången från borggården. Ingången markerades av mindre stensamling framför huset. Husets norra del bestod av ett kvadratisk rum, 6x6 meter stort. Detta rum hade en kraftigare stensyll än den södra delen av huset. Eftersom huvudentrén till borgen möjligen låg mellan hus VI och VII, spekulerar Bergström i att denna del av huset har haft en uppskjutande del som fungerat som en typ av porttorn. I husets inre fanns enstaka större stenar som kan ha fungerat som underlag för golvbalkar. Kanske har även detta hus haft trägolv. Mellan hus VI och VII fanns ett cirka 3,5-4 meter brett mellanrum. Centralt i mellanrummet låg en större sten med en grund skålförmig fördjupning, vilken enligt Lars-Erik

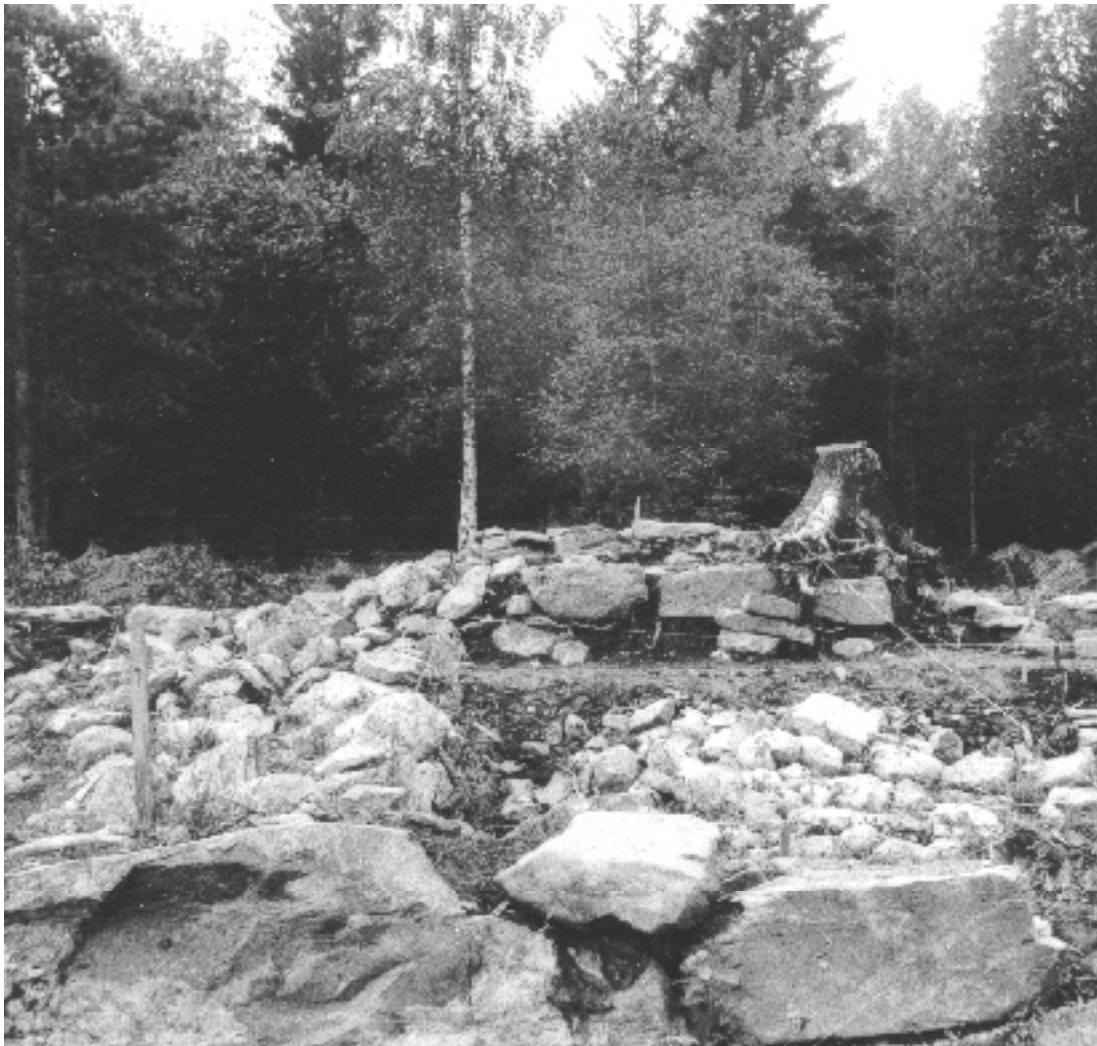
*Fig. 23 Foto av eldstaden och stensyllen i hus VIII vid undersökningen 1936. Inne i huset syns den påförda stenpackningen. Fotot är taget ungefär på den plats där schakt I grävdes 1999, då det visade sig att den tidigare undersökningen inte gick djupare än så här. Foto Lars-Erik Bergström 1936. ATA A6:149.*

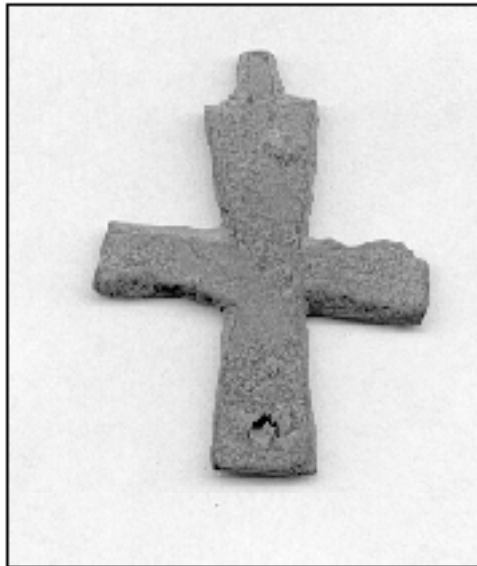
*Fig 28. Det korsformiga hänge som påträffades vid 1999 års undersökning. Den ursprungliga upphängningsanordningen har gått sönder och ersatts med det borrade hålet i hängets nedre del.*

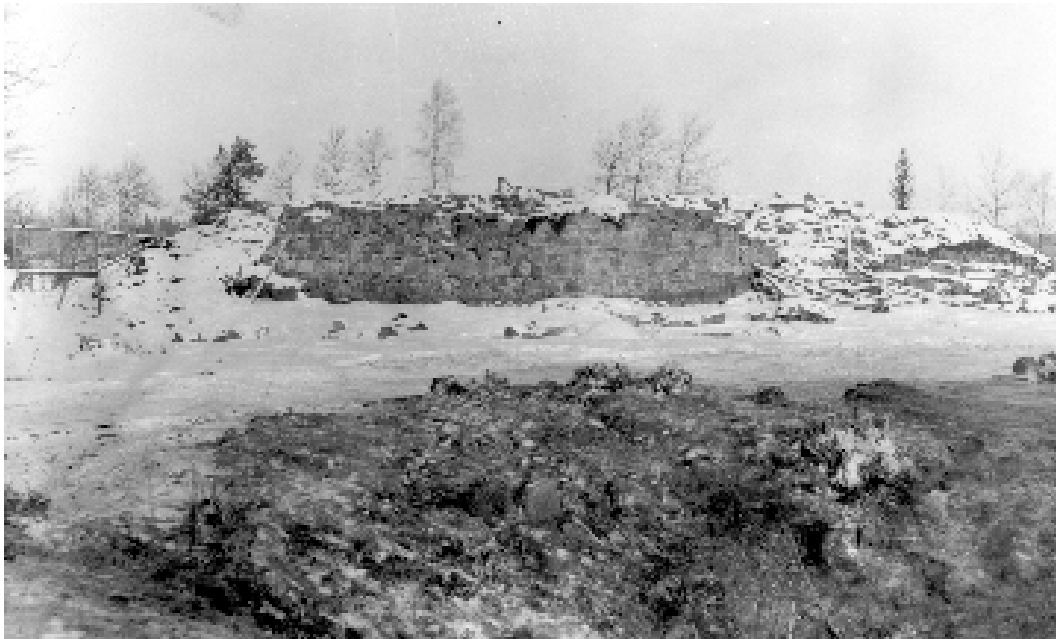
*Fig. 31 Borgplatån vid Hultaby vid undersökningen vintern 1934-35. Foto Harald Olsson. ATA A51:201.*
